## 二輪車の事故形態について

岐阜大学 正会員 加藤 晃  
 名城大学 正会員 高橋 政稔  
 名城大学 学生員 ○ 山崎 博通

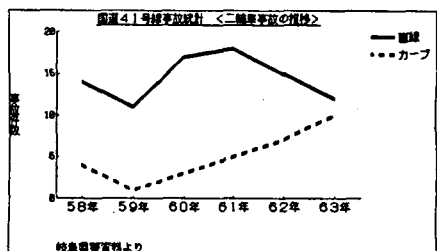
図-3 直線・カーブ別事故の推移

(2) 過去の事故形態 国道41号線における二輪車関係の事故の推移は、ほぼ横這い状態にある(図-1)。また、その通行目的のうち、半数以上がツーリングや帰省・訪問といった通過交通であることが判る(図-2)。次に、事故発生地点の道路線形別で見ると、直線での事故が減少傾向にあるのに対し、カーブにおいては増加していることが判る(図-3)。これは、ツーリング等の目的が多いことから、カーブの連続する部分の走行を楽しむとか、その道に不慣れであるといった事に起因するものと思われる。この様なことから、カーブ部分での事故に着目しその発生原因を見ると、速度超過と操作不良によるもので46%を占め(図-4)、またカーブ半径別では半径100m以下での事故が40%、半径200m以下まで含めると65%までがこの部分で発生しており(図-5)、特にこの部分での対策が必要とされるであろう。
