## 制振鋼板を用いた下路プレートガーダー鉄道橋の疲労強度

名古屋大学大学院 学生会員 奥野健太郎 正会員 山田健太郎 正会員 貝沼重信

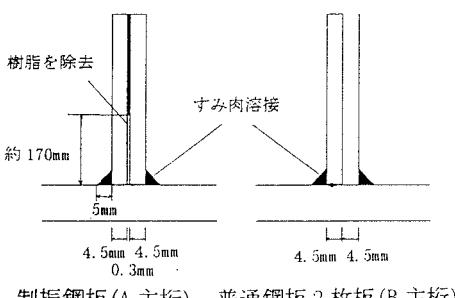
図-2 試験体の寸法

**2. 疲労試験** 図-2に試験体の形状と寸法を示す。制振鋼板は図-3に示すように板厚4.5mmのJIS SS400普通鋼板2枚を厚さ0.3mmの粘弹性樹脂層で接着したものである。荷重はP=39~353kNの範囲で、横桁2箇所に載荷した。横桁を取り付ける補剛材の腹板への接合は、CT型鋼、山型鋼を高力ボルトにより接合するタイプ、および鋼板を直接溶接するタイプを用いて強度を比較した。
