## 灯油による地下水汚染サイトの微生物の増殖による透水性の変化

信州大学工学部 学○北川淳也  
 信州大学工学部 正 棚橋秀行  
 信州大学工学部 藤縄克之  
 大成基礎設計 平田洋一  
 大成基礎設計 田永友則

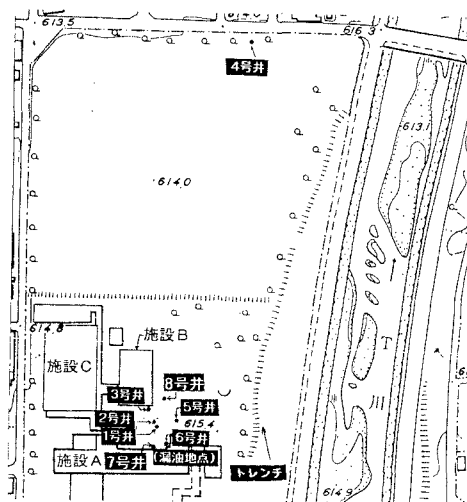
図-1 漏洩地点と各井戸の位置関係

揚水試験は地層の目詰まりの状態を把握するため現在までに12回行われた。揚水試験で使用された井戸（1号井～8号井）と灯油の漏洩地点は図-1のような配置である。図-2(a)は平成8年8月8日に2号井を揚水井として行った揚水試験の、1号井における水位低下図である。また、図-2(b)は平成9年11月12日に8号井を揚水井として行った揚水試験の、1号井における水位低下図である（1号井は平成9年10月に洗浄された）。前者では水位が急激に低下した後だらかに低下し、後者では一般的な揚水試験の結果が得られた。
