## 塗膜の劣化が鋼構造物の劣化に与える影響

中部大学 林 秀明  
 中部大学 森 浩貴  
 中部大学 正会員 小林孝一

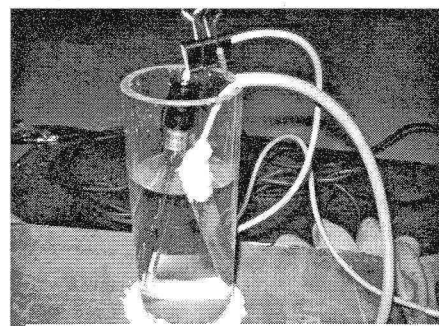
写真1. 測定風景

鋼板に、アクリル円筒をシリコンシール材で接着し、その後、NaCl濃度約5%の塩水を円筒に満たし、交流インピーダンス法にて周波数20kHz～10mHz、振幅10mVで塗膜の電気抵抗を測定することにより、塗膜の劣化状況を調査した（写真1）。

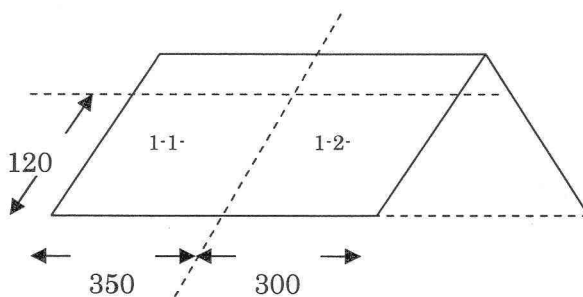
本試験では、大井川河口に20年間暴露した塗膜付き鋼板（長さ3800mmのL字鋼）を切断し、約120mm×300mmに成型した供試体（図1）を用いた。供試体の塗膜の仕様を表1に示す。また、それぞれの供試体がおかれていた環境の一覧を表2に示す。L字鋼は、表2に示すように、下部は完全に水没、上部は気中にさらされ、飛沫がかかる状態であった。

図1. 供試体の切出し(単位: mm)

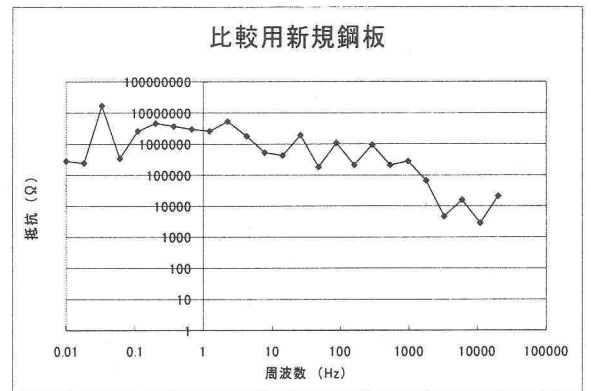
比較用の新規鋼材の塗膜の抵抗値が  $2600000\ \Omega$  であったのに対し、飛沫帯・干満帯・海中部に暴露された各供試体のいずれにおいても、塗膜は外観上も劣化しているのが明らかであり、抵抗も、いずれも低下している。この要因

図 2. 比較用新規鋼板
