## 港湾鋼構造物の局部腐食について

中部地方整備局 名古屋港湾空港技術調査事務所

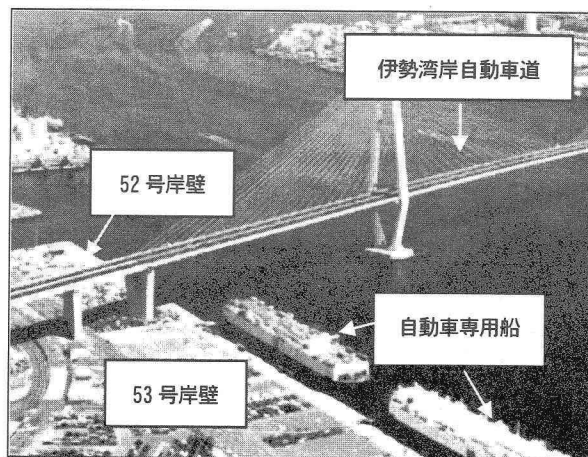
図-1 名古屋港金城ふ頭52, 53号岸壁

名古屋港金城ふ頭 52, 53号岸壁は、水深12m、総延長497mの直杭式横栈橋であり、1973年に供用開始されてから約30年経過している。利用状況は、自動車専用船の離着岸が頻繁に行われており、自動車輸出基地としての利用形態が限られている施設である（図-1参照）。
