## 新潟県中越地震における現場発泡ウレタン盛土工法の調査報告

ウレタン土木技術研究会 正会員 中村 和弘  
 イノアック特材(株) ○遠藤 大輔  
 イノアック特材(株) 正会員 三田部 均

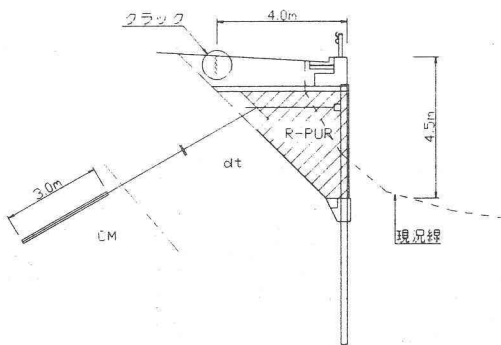
図 2 断面図

今回の調査の結果、R-PUR 工法にて平成 14 年 10 月に施工した箇所は路面及び側壁等については、変状は生じていない。ただし隣接部の土羽打盛土部が崩壊したため、その影響を受け R-PUR 上部の舗装面が引っ張られて、クラックが発生している。現地状況を写真 2、写真 3 に示す。

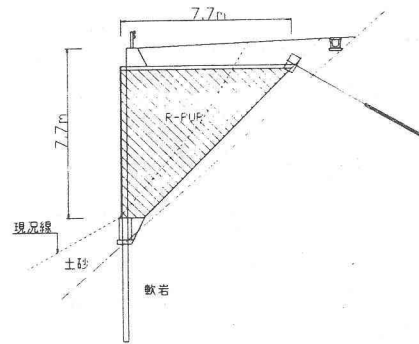
図 3 断面図

今回の調査の結果、R-PUR 工法にて平成 12 年 10 月に施工した箇所は路面及び側壁等については、変状は生じていないことから、地震直後からも通常通り、供用されている。
