## ASR により劣化した PC 桁の補修

矢作建設工業(株) 正会員 ○桐山 和也 正会員 野村 敬之  
名古屋工業大学 フェロー会員 梅原 秀哲

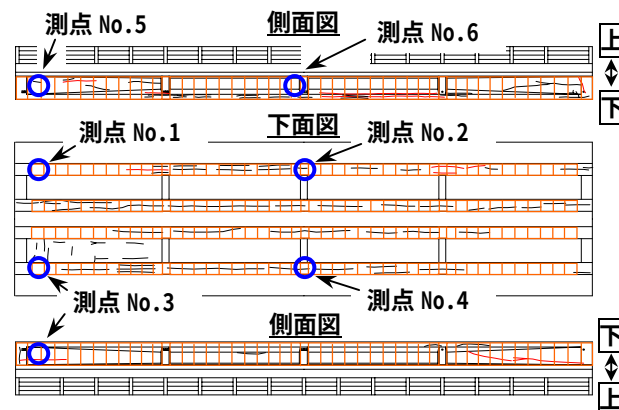
図-5 PC 桁の計測機器設置の概略

ASR 構造物の補修対策後は、モニタリングを実施することが望ましい。そこでコンクリートのひび割れ幅の変動と FRP シートのひずみを測定することとした。計測機器設置の概略を図-5と表-2に示す。FRP シートのひずみは防水型のメタルベースゲージ<sup>2)</sup>を貼り付けて測定した。ひび割れ幅の変動は亀裂変位計により測定した。測定値は1時間間隔でデータロガーに取り込んだ。

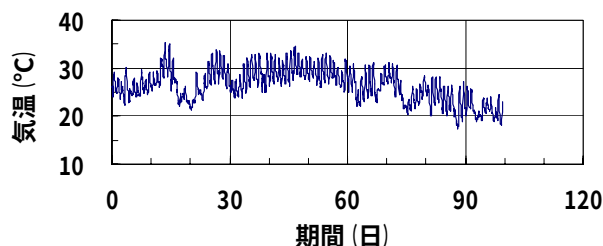
図-7 桁下の外気温 (No.3)

測定結果の一例として、測点 No.1 の7月1日～10月8日にかけての計測結果を図-6に示す。同期間における桁下の外気温を図-7に示す。図より FRP シートのひずみは、外気温の変化を反映した若干の変動が認められる以外、大きな変化は現われていない。なお、結果は割愛するが、他の測点も同様の結果を示していた。
