## 高感度コーン貫入試験装置を用いた名古屋堀川のヘドロ堆積状況調査

大同工業大学

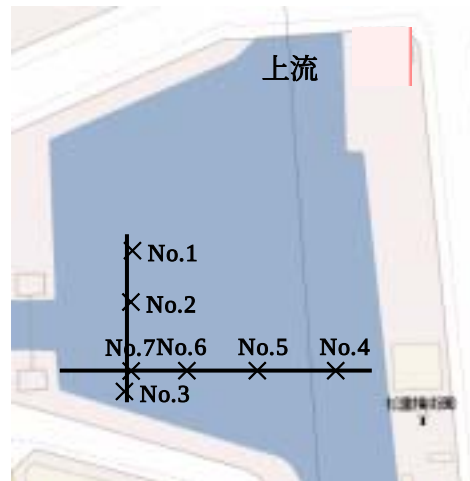
図 3 松重閘門付近詳細図

による抵抗値の増加率と比べて、抵抗値の増加率が大きくなることが確認できる。詳しく見てみると、No.2、3 地点では、水深約 1.5m から抵抗値の増加率が大きくなり、水深約 2.5m になると抵抗値の増加率は更に大きくなっている。そして、水深 3m で河床に達し、測定が終了している。このことから、水深約 1.5m から 2.5m までは比較的軟らかいヘドロが堆積し、それ以深は、硬いヘドロが堆積していると考えられる。同様に、No.6、7 地点でも水深約 1.75m から抵抗値の増加率が大きくなり、水深約 3m で抵抗値の増加率が更に大きくなっている。そして、水深 3.5m で河床に達し測定が終了している。一方、川の流れがある No.4 地点では、水圧による抵抗値の増加率とほぼ同じ抵抗値の増加率を示している。このことから、川の流れがある箇所にはヘドロは堆積しにくいものと考えられる。No.1 地点と No.5 地点では、水圧による抵抗値の増加率と抵抗値の増加率の比較から、数十 cm のヘドロしか堆積していないことが分かった。

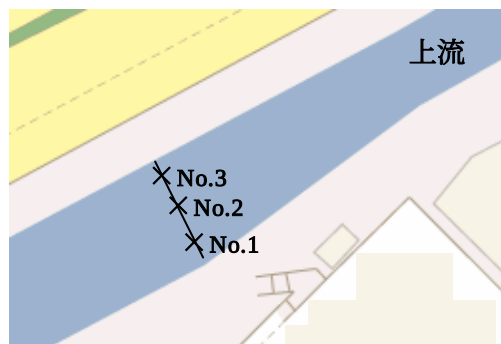
図 4 北清水親水広場付近詳細図

また、北清水親水広場付近での調査結果を図 7 に示した。この図から、No.1、2、3 地点は、ともに水深約 1.7m から抵抗値が跳ね上がり、水深約 1.8m で河床に達して測定が終了している。この箇所は川の流れがあるためか、約 10cm のヘドロしか堆積していないことが分かった。
