能登半島地震に伴う能登島大橋の動的応答

金沢大学大学院 正会員 前川幸次

金沢大学大学院 正会員 深田宰史

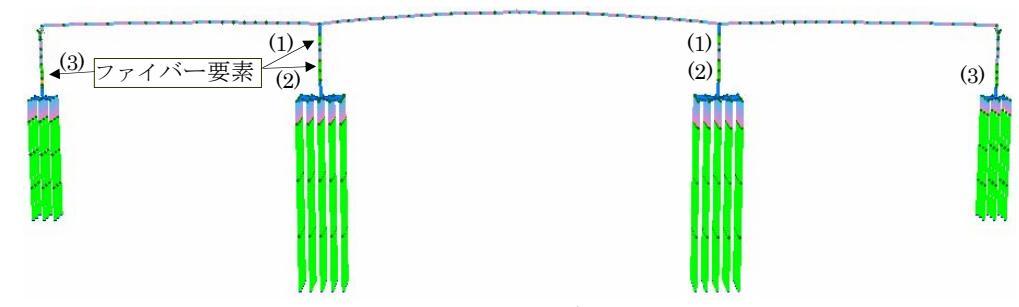
図-2 解析モデル図

P10 から P13 の 3 径間有ヒンジ PC ラーメン箱桁橋を対象として,七尾市(ISK007)で測定された能登半島地 震の地震波(3 方向成分同時入力)を用いて地震応答解析を行った.使用した解析ソフトは UCwin-FRAME(3D) を用いた.対象橋梁のモデル化は,図-2 に示すように全体構造による振動モードの影響を考慮できるように 3 径間の全体モデルとした.

全体モデルにおける上部構造は、弾性梁要素、橋脚部材は、脚柱基部から主鉄筋段落し部までに損傷が集中 しているため、この範囲をファイバー要素でモデル化し、主鉄筋段落し部から天端までは、弾性梁要素とした. 基礎部については、鋼管杭を1本ずつ弾性梁要素としてモデル化し、杭部に節点ばねを付加してばね支持して いる (N値: 15~20). なお、P10、P13上で、隣接する上部構造は橋軸方向に可動支持されているので、隣接 する上部構造の 1/2 の荷重を鉛直と橋軸直角方向の集中質量として考慮した.また、地震応答解析に入力した
