高速道路上での路上路盤再生工法による舗装全層改良とその評価

中日本高速道路(株)名古屋支社 正会員 ○森本紘文
 中日本高速道路(株)名古屋支社 森本康之

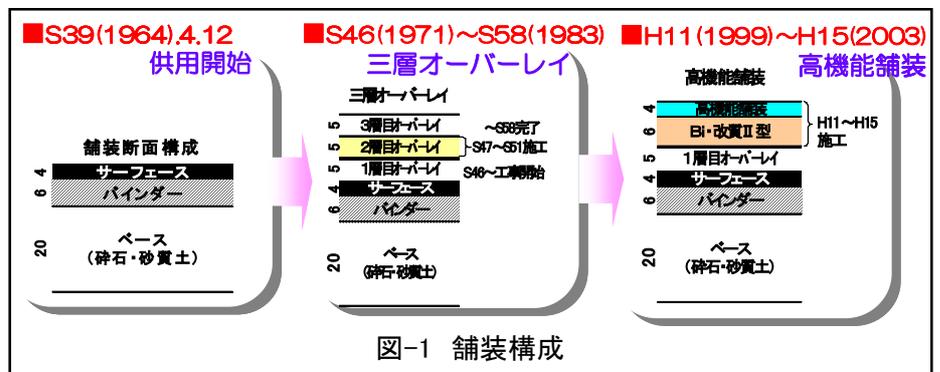
図-1 舗装構成

名神高速道路では供用後の舗装厚(TA)不足を補うために 3 層オーバーレイ工を実施し、その後に高機能舗装化による表層・基層改良(t=10cm)を実施した(図-1)。しかし、高機能舗装化の打換えを実施しても早期にポットホールやポンピング現象が再び発生したことから、現地調査 (FWD 調査・

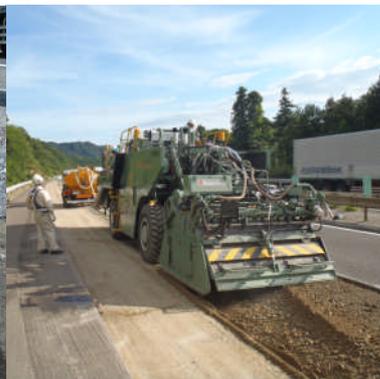
写真-2 セメント安定処理

調査により舗装体下層からの損傷要因と判明したことから、改良範囲は下層路盤からの全層改良を基本とした。路盤改良の施工は、現地の舗装材 (旧舗装体・路盤材) をその場で再利用できるメリットと施工時間の短縮、並びに資源の有効活用等環境負荷の少ない路上路盤再生工法を採用することとした。路上路盤再生工法として、アスファルトを安定材としたフォームドアスファルト工法(改良深 t=20cm, H19 年,H20 年)と、セメントを安定材としたセメント安定処理工法(改良深 t=25cm, H20 年～)を実施してきた。抜本的な対策工法を選定する中で、当初はフォームドスタビライザを用いることで施工可能なフォームドアスファルト工法を採用していた。しかし、既設路盤の浸水とストアスの高騰などにより現在はセメント安定処理工法(写真-2, 図-2)を採用している。
