## 鋼床版デッキ貫通亀裂の緊急補修に関する一考察

中日本高速道路(株) 正会員 ○橋本 結生  
 中日本高速道路(株) 正会員 安藤 博文  
 瀧上工業(株) 亀山 誠司  
 瀧上工業(株) 正会員 畠山 智行

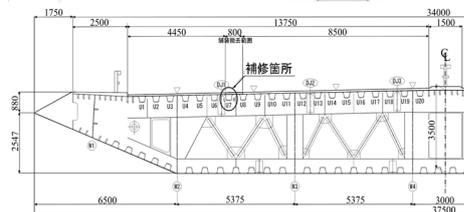
図二 鋼床版断面図

平成 27 年までに名港トリトンの 3 橋では①デッキプレートと閉断面 U リブ溶接部のビード貫通亀裂、②閉断面 U リブと横リブ交差部におけるスリット部のまわし溶接部での閉断面 U リブ側止端部、③垂直補剛材位置のデッキプレート側溶接止端部亀裂及びデッキプレート貫通亀裂が発見された。一時的な舗装のみの補修でも路面の健全性がある程度保たれるため、計画的に当て板補強を行うことができた。一方、④デッキ貫通亀裂は一時的に舗装補修を行っただけではすぐに再発する。今回の該当箇所についても平成 28 年 6 月に舗装ポットホールの補修を実施しており（その際はデッキ貫通亀裂を発見できなかったが、おそらくすでにその時点で発生していたものと考えられる）、補修した舗装は 4 か月間しか健全性を保持できなかった。
