## 選奨土木遺産長野県昭和橋の樹脂注入併用型下面増厚工法による長寿命化対策

一般社団法人 日本建設保全協会 正会員 〇宗 栄一  
 長野県埴科郡坂城町建設課 竹中 謙  
 長野県建設技術センター 片桐 崇  
 株式会社 関口建設 関口 守

本文は、調査概要と樹脂注入併用型下面増厚工法による床版の長寿命化対策工事報告である。

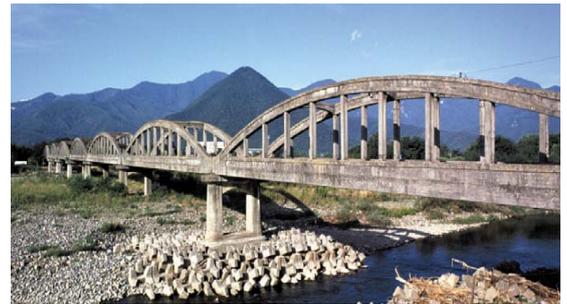
写真-1 昭和橋

補修されていない箇所は、気象の影響による表面のザラつきや変色等経年劣化がすすんでいるが構造的要因による有害なひび割れ等はみられない。補修は済んだものの、コンクリートの未補修箇所と断面修復箇所は、色合いが異なりツギハギ感が否めない。主構は、景観面から今後土木遺産としての保全を図るのが課題となる。

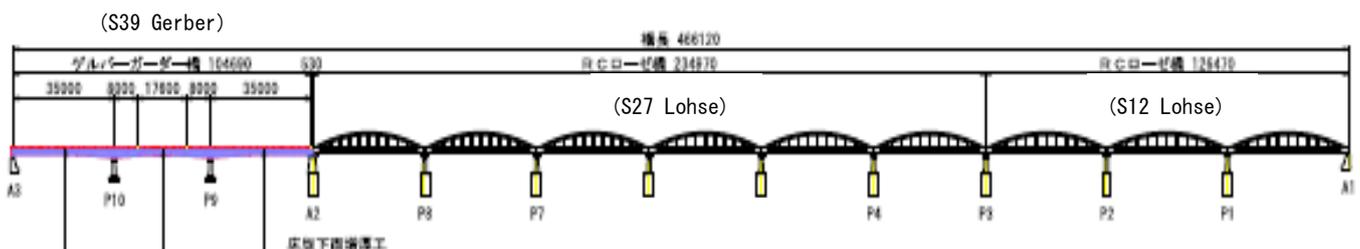
図-1 昭和橋全体図

橋格：一等橋（大正15年、昭和14,31年道示）  
 橋梁形式：RCローゼ橋（9連）＋鋼3径間ゲルバー橋  
 橋長, 支間：L=466.0m, 42.2m@3+39.2m@6+35.5m@2+33.6m  
 幅員：全幅5.50m（有効幅員4.5m）
