## F 型情報板支柱溶接継手部の応力集中緩和に関する解析的検討

岐阜大学 学生会員 ○鶴田 元彦  
岐阜大学 正会員 木下 幸治

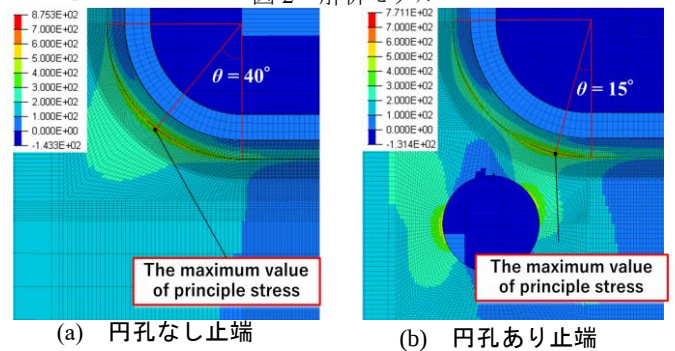
図 3 解析結果

円孔を設けていない解析結果と、実際に疲労試験が実施された溶接止端から 15mm の位置に直径 25mm の円孔を設けた解析結果を図 3(a)~(d)に示す。円孔を設ける前後の主応力が最も高い箇所の溶接線の法線と長手方向となす角（以後  $\theta$  とする）を図に示した。この円孔を設けた場合、止端の応力集中箇所は内側へ、ルートの位置は外側へ移動していることがわかる。疲労き裂はこの最大主応力が最も高い点からき裂が発生すると仮定すると、溶接止端から 15mm の位置に直径 25mm の円孔を設けた場合、止端き裂は  $\theta=15^\circ$ 、ルートき裂は  $\theta=60^\circ$  の位置からき裂が発生すると予測される。

(a) 円孔なし止端

(b) 円孔あり止端

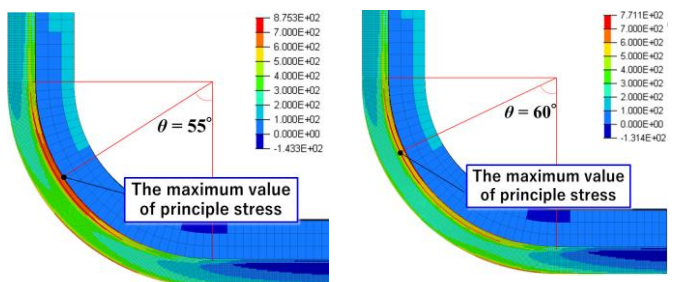
(c) 円孔なしルート

(d) 円孔ありルート
