中央新幹線名城変電所電気洞道におけるシールド掘進管理について

東海旅客鉄道株式会社 正会員 須田 貴之 正会員 齋藤 力哉

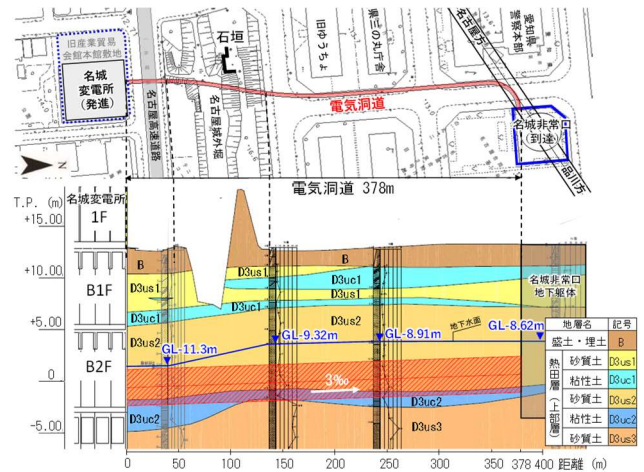
図-1 平面図・断面図

本工事は、泥土圧シールドにより施工し、添加材には鉱物系加泥材を使用した。掘削外径 3.50m、延長 378m で、縦断線形は上り勾配 3‰、最小土被り 5.0m であった。平面線形は、発進側で緩やかな曲線、中盤で直線、到達側で R=25m の急曲線となっている。掘削地盤は、熱田層の砂質土が主体で、断面下部に粘性土が一部含まれ、地下水位はルート全線に渡って、シールド上端より上に位置する条件下での施工であった。詳細は図-1 に示す。
