昭和46年7月西播地区の豪雨災害について

神戸大学工学部 正 員 田中 茂  
 神戸大学工学部 正 員 沖村 孝  
 神戸大学大学院 学生員 〇梅田真三郎

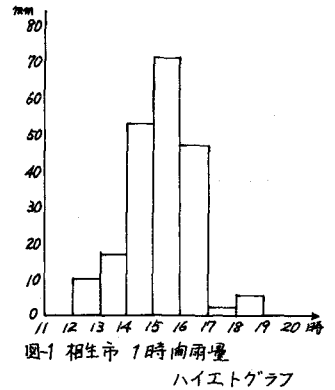
相生市消防局観測の降雨量の1時間雨量ハイトグラフを図-1に示す。降水量のハイトグラフと崩壊発生時刻との関係について、相生における降雨量のmass曲線に記入すると図-2ようになる。上記斜面以外の多数の崩壊斜面の崩壊時刻は斜面により多少時刻のずれがあると思われるが、午後3時30分ないし午後4時50分の範囲に生じたものと思われる。いずれにしても崩壊発生時刻までに降った総降雨量は200mmを超えていないように判断される。
