## 中国西安市における地盤亀裂と地中管路被害

神戸大学工学部 正会員 高田至郎  
 神戸大学大学院 学生員 孫 建生

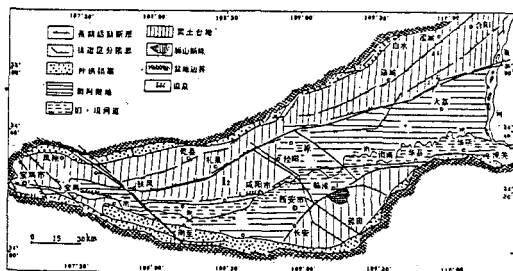
図1. 関中平野地形図<sup>2)</sup>

地に囲まれて幅20-50km、長さ350kmの平野で、西安市はこの平野の中に位置している。図1は関中平野の地形図で、両側山地の間に数多くの断層が通っている。地殻の運動によって関中平野は南の秦嶺山地と北山地に対して、1972年-1976年の間に総沈下差は25mmで平均年間5mmである<sup>1)</sup>。地盤条件は黄土台地、渭河階地、河沖積地が主で、100m内に $Q_4, Q_3, Q_2$ の黄色砂質粘土で地下水位は10mくらいである。都市用水は地下水を主として、人口の集中に伴う地下水の過量採取によって、一部区域では1970年-1975年間の承压水位の低下速度は5-10m/年の最大値になり、地面沈下速度は20mm/年に達している。基盤の構造運動と地下水の過量採取は西安市の地盤亀裂の支配的な原因になっている<sup>1, 2)</sup>。
