## X線を利用したPC桁調査

J R西日本 大阪構造物検査センター

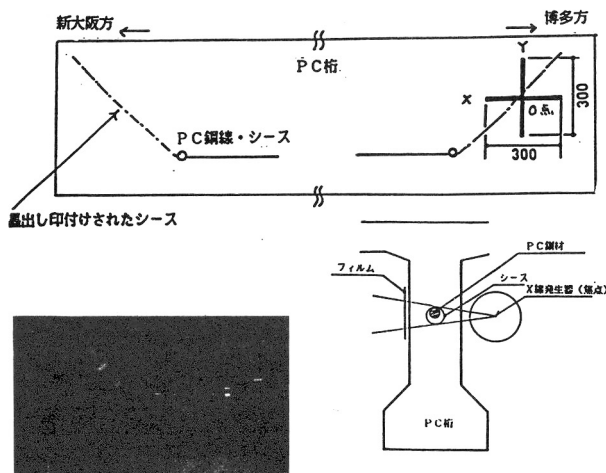
図-3 シース位置すみ出し

今回の方法は、第1に設計図より割り出した位置に座標の基線を入れ、第2にその基線を中心にX線撮影を行う、第3に撮影結果によりシース位置と基線のズレを座標に表す、第4に再度撮影を行う、最後に撮影された写真の画像処理を行った。【図-3】、【図-4】、【図-5】
