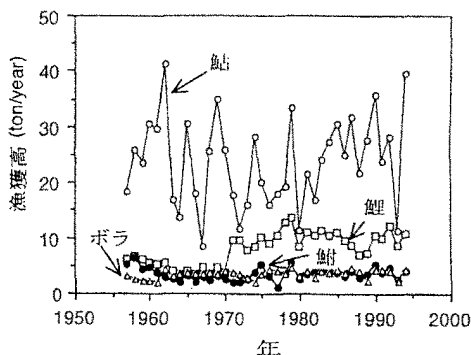
図-1 漁獲高の経年変化

2. 由良川の環境：図-1に鮎、鯉、鮒およびボラの漁獲高(由良川漁協調べ)の経年変化を示す。

鮎の変動が大きい、いずれの漁獲高も、過去20年～30年の間の増加や減少の傾向はみられず、鮎25t/年、鯉10t/年、鮒およびボラ5t/年程度となっている。漁獲高が維持されていることに関して放流量をみると、図示はしていないが、近年の鮎の放流量の急増を除いて、過去約30年間の増減はほとんどない。漁獲高ならびに放流量の傾向は、ここに記載していない魚種の場合も同じで、由良川の良好な生息環境を示すものと思われる。生息環境の良否は、主に水質、瀬と淵、河岸の状態などによると思われる。由良川の水質は、前回に示したように、 $\beta$ 中腐水性で良好である。そこで、瀬と淵および河岸の状態について検討する。

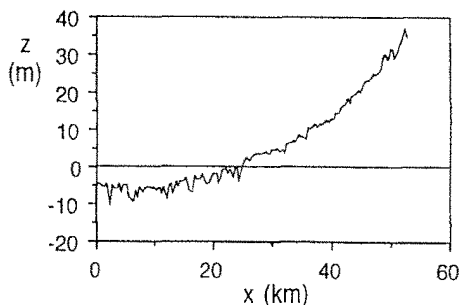
図-2 河床縦断形状

図-2に直轄区間の河床縦断形状(1990年測量)を示す。直轄区間全域にわたって瀬と淵の形成がみられ、魚類にとって良い環境<sup>2)</sup>である。図-3に淵の間隔(●印)と弯曲部の間隔(○印)を比較している。両者はよく一致している。由良川における淵は弯曲部にあって、蛇行型であることが知られる。

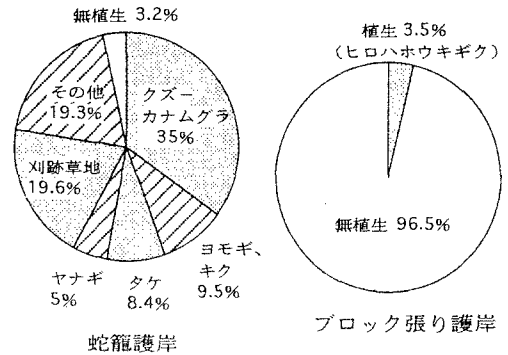
図-4 護岸における植生の被覆率

ついで、河岸の状態を見る。由良川の河岸長に占める蛇籠護岸長の割合は30%～60%<sup>1)</sup>である。蛇籠護岸では草木が繁茂して自然河岸のような様相を呈している。図-4に蛇籠護岸およびブロック張り護岸における植生の被覆率を示す。蛇籠護岸における植生被覆率は96.8%、ブロック張りでは3.5%で、際立った違いがみられる。また、蛇籠護岸では、クズ・カナムグラ群落をはじめとする多様な植生群落がみられる。これまでのデータ整理で約20種の群落を確認している。こうした植生状況は、陸上や水中の動物に、繁殖や採餌の場を提供<sup>2)</sup>するものと思われる。ちなみに、河口から25km付近の蛇籠護岸周辺では、ゲンジボタルやハラグロオオテナンなどの重要な昆虫類が確認されている。蛇籠護岸のと
