## 1. はじめに

本稿では現場環境を模擬したき裂試験体を準備し、実際に溶接補修を行った場合の溶接部の品質について確認を行うことにより、当該箇所における溶接補修の適用可否について検証を行った。

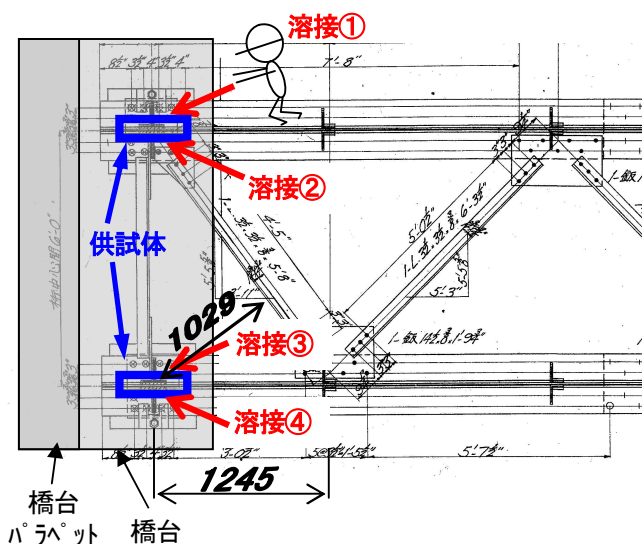
図 1 試験条件（平面図）

当社における鋼橋の数としては、1920 年代の支間 20m 程度の上路プレートガーダーが多い。そこで、試験では 1919 年に標準設計された上路プレートガーダー（支間 25.3m）の支承部下フランジに生じた疲労き裂を溶接補修する現場環境を実験室にて模擬し、現場の狭隘な環境を再現した（図 1）。また、図 1 にて青色で示す部位の供試体を写真 2、図 2 に示す。なお、この供試体は現在供用停止となった鋼桁から同一寸法部分を切り出したものである。この鋼桁の製作年は 1929 年であり、鋼材材質は製作年代より S39A と推定される。

2 体の供試体には左右の山形鋼にそれぞれ機械的に幅 0.5mm、長さ 200mm の切込みを入れ、溶接補修は計 4 箇所の切込みに対し、それぞれの実橋の状況を再現した中で実施した。図 1 の溶接②箇所における溶接状況を写真 3 に示す。溶接②箇所は、下横構と主桁腹板とに挟まれており、4 箇所の中では最も狭い空間での作業となる。

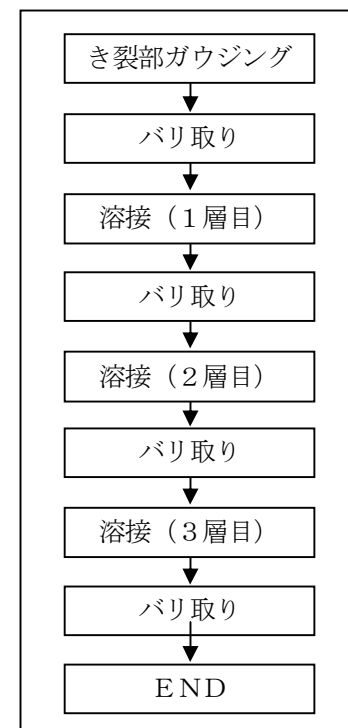
図3 作業手順

溶接補修における溶接方法、溶接材料等の条件は表 1 のとおりである。溶接補修の作業手順を図 3 に示す。
