第 部門 縦トラスを有する鋼床版桁橋のガセット継手部の疲労き裂発生メカニズムに関する2,3の考察

大阪市立大学工学部 学生員 ○上田 裕紀
 大阪市立大学大学院 正会員 松村 政秀

1. 研究背景および目的

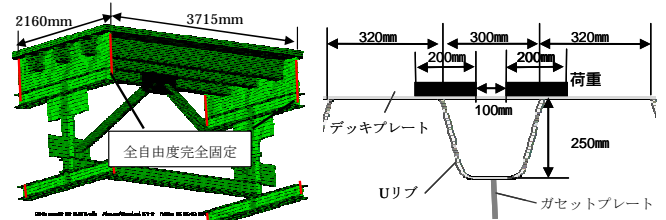
図-3 解析モデル

ガセット溶接継手部の応力性状や変形挙動を把握することを目的として、静的弾性解析を行った。解析には、図-2および図-3に示すように、縦トラスを含む鋼床版の一部をモデル化し、境界条件は横リブおよび横桁端部を完全固定としている。荷重は、図-4に示すように、大型車のダブルタイヤ後輪(100kN)とし、縦トラス直上を橋軸方向に移動させた。表-1に示すように、アスファルト舗装の弾性係数は夏季を想定した値(500N/mm²)とした¹⁾。各部材の板
