地球システム総合研究所 正会員 ○前原 博
 建設工学研究所 櫻井春輔

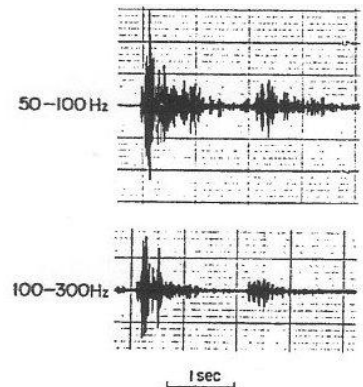
古くから海震を受けた船舶の話^{3,4)}や、強い衝撃で船殻補強材が座屈し配管の切断や装備品が落下した例⁵⁾がある。図-1 は伊豆半島東方沖地震(M6.7,1980)での余震の波(粗密波)を観測船でハイドロホンにより周波数帯 50~100Hz、100~300Hz で観測した波形⁶⁾を示す。これらの周波数帯の波は普通の地震計では捉えられない。このような波が船体をどンドンと突き上げたとの説明⁷⁾がある。また、阪神淡路大震災時の証言集では明石海峡上のフェリーの船長の証言に、初めの衝撃を受けエンジンを止め、船を点検した後に潜水艦と衝突したような大きな衝撃を受けた旨の証言⁸⁾がある。この点検の時間を考えると主地震動の後で強い衝撃波を受けたと考えられる。

図-1 ハイドロホンでの地震の周波帯別観測波形⁶⁾

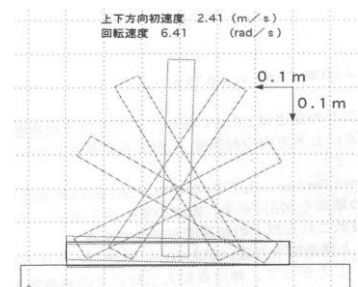
長野県西部地震(M6.8,1984)での跳び石現象の例では上下の地表速度は 2.6m/s との試算⁹⁾がある。また阪神淡路大震災時に当時の神戸商船大学構内の大型溝蓋が反転した例があり、その反転運動では図-3 のように、上下の地表速度は 2.4m/s と推定¹⁰⁾してある。

図-2 大型溝蓋の想定反転運動⁹⁾
