京都大学工学部	学生会員	○東出 知大
JFE エンジニアリング株式会社	非会員	藪口 貴啓
JFE エンジニアリング株式会社	正会員	今井 俊雄
京都大学大学院工学研究科	正会員	小池 武

1. 研究の目的

本研究では、その中でも大きな被害をもたらした 2 つの水道用伸縮可撓管の脱管事例に焦点を当て、これらの漏水のメカニズムを検討する。

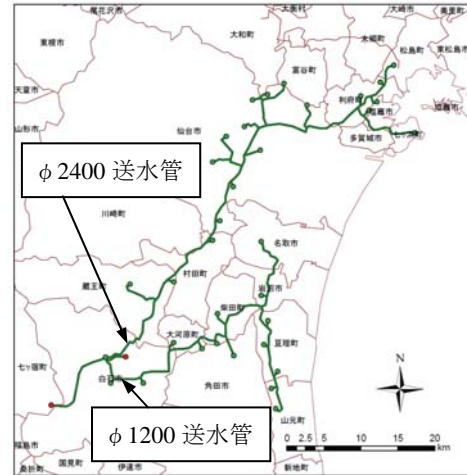
図-1 当該送水管位置

1 つ目の事例は宮城県白石市の口径 1200mm の送水管のバルブピット外側に設置された伸縮可撓管である。当該箇所では 4 月 7 日の余震時に漏水が発生した。伸縮可撓管の止水金具であるハウジングとボルトが写真のように大きく削られていることから、次のような損傷プロセスを推定できる。すなわち、本震時に少量の漏水が発生し、高水圧のためにハイドロブラスト現象が発生して徐々にハウジングを摩耗し止水機能が喪失した。そして 4 月 7 日の余震が引き金となり、伸縮可撓管が脱管し大量漏水に至ったと考えられる。脱管したのが立坑近傍の伸縮可撓管だったことから、立坑の地震応答によって立坑が回転し、伸縮可撓管に相対変位を与えたと考えられ
