地球システム総合研究所 正会員 ○前原 博  
建設工学研究所 櫻井春輔

## 3. ピルツ橋の倒壊原因の見直し

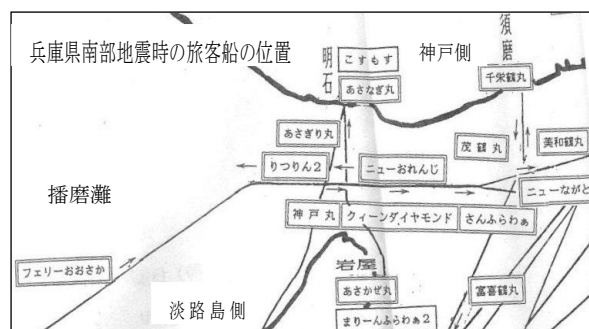
旅客船に関して新たに入手した資料<sup>4)</sup> から明石海峡付近の兵庫県南部地震発生時の位置を図-1 に示す。前述の破壊的な粗密波が本震の後からも発生している事実は、図-1 の「あさぎり丸」と「クイーンダイヤモンド」のフェリー 2 隻の船長の証言<sup>5)</sup> から判明したものである。

図-1 明石海峡付近の航路と旅客船の位置図<sup>4)</sup>
