## トンネル中央通路側壁傾斜の原因と対策に関する検討

西日本旅客鉄道（株） 正会員 ○渡邊 晃久  
 西日本旅客鉄道（株） 弓岡 省吾  
 西日本旅客鉄道（株） 田中 幸生  
 大鉄工業（株） 立川 正明

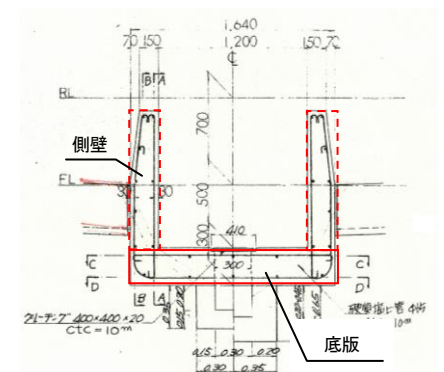
図－2 中央通路構造

対象としたトンネルの諸元と断面について、表－1 及び図－1 に示す。中央通路の構造は、現場打ちの鉄筋コンクリート造であり、底版と側壁で構成され、引張・圧縮鉄筋ともに丸鋼（ $\phi 13$ ）が使用されている（図－2）。

側壁傾斜の原因を把握するために、通路側及び軌道側の詳細調査を実施した。鉄筋の線路方向配置間隔は、設計図通りとなっているが、通路側の鉄筋かぶり厚は、設計値 30mm に対し 90mm 程度あったことから通路側の鉄筋が、軌道側に偏って配置されていることがわかった。また、縁切れ箇所の一部をはつり、鉄筋が破断していることも確認した（図－3）。写真－2 は、側壁基部の切断面の様相である。軌道側の鉄筋か

ぶりは、設計値 30mm に対し 10mm～20mm 程度であった。調査結果から、設計図通りの施工が行われておらず、鉄筋腐食による耐力低下が認められた。
