## 伊古木高架橋の補修について

河田 侑樹

近畿地方整備局 紀南河川国道事務所 田辺国道維持出張所 (〒646-0024 和歌山県田辺市学園24-17)

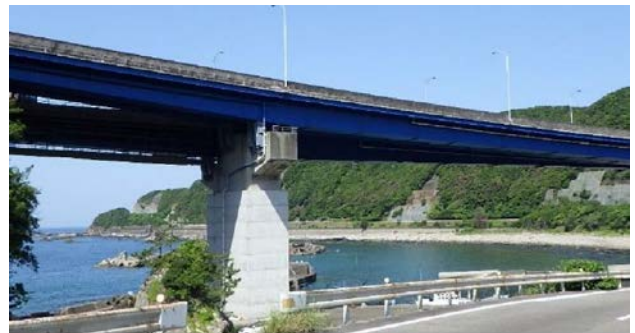
写真1

本橋は1996年に竣工し、約27年が経過した3径間連続非合成箱桁橋であるが、本線とランプ部が途中から分岐しているため、2橋が並列しているように見える構造となっている。また、太平洋沿いの伊古木漁港上に架橋しているため、潮風を常時受けることにより塩害の影響が生じやすい環境にある。本橋の位置を図1、全景を写真1、平面図・断面図を図2に示す。

本線とランプ部ともに海側から潮風を受けているが、塩害による腐食状況は海側が著しいとは限らず、本線とランプ部に挟まれた部分の腐食が進行していた。この原因は、海側の部分は潮風を受けるものの雨水も受けることから塩分は洗い流されていると推測される。一方、本線とランプ部に囲まれた狭隘な箇所は、潮風を直接受けないものの巻き上げの潮風を受ける。しかし雨水は受けにくいことから塩分が洗い流されことなく堆積し、腐食が進行したものと推測される。

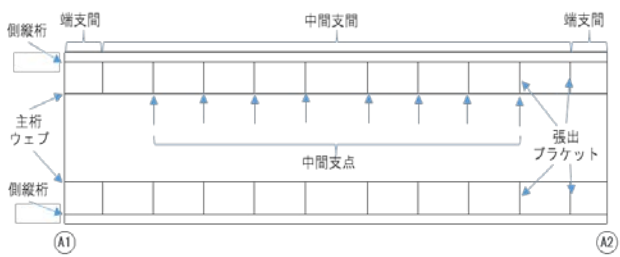
図5

- 橋梁ドクターによる助言内容に基づき、現地の腐食状況を踏まえて以下の流れで修正補修設計を行った。
- a) 1種ケレンによる素地調整を行い、残存断面を確認した後、応力照査を検討する断面を以下の4ケース（表2）に分類した。
- b) 曲げモーメントは中間支間と端支間に区分（図5）し、断面力は上記4ケース毎、合計8ケースについて欠損限界値となる板厚、フランジ幅を見極めながら応力照査を実施した。（表3）なお、応力照査に用いる支間長は、張出ブラケット間の側縦桁のうち最大支間長の

5316mmとする。

- c)4ケースの断面形状毎に許容応力を超過する欠損限界値（表4）が算出され、欠損限界値未満の形状となっている箇所には当て板を設置する。一方、欠損限界値以上の断面が残る、許容応力以内に収まる箇所は当て板不要であり、腐食部を整形のうえ再塗装のみとする。なお、許容応力を超過した場合は、腐食が局部的であ

上記の応力照査、欠損限界値の結果から、当て板補修が必要となる区間に山形鋼を設置する。
