瀬田川における不具合対応の事例について

坂井 以知佳¹・中村 大輔²

¹琵琶湖河川事務所 管理課 (〒520-2279 滋賀県大津市黒津4-5-1)

琵琶湖河川事務所管内において、瀬田川左岸の河川区域内に自生する樹木が突然倒れ、河岸道路を走行する一般車両に衝突し、車体の損傷及び被害者も頸椎を捻挫する事故が発生した。この不具合について、当事務所が行った対応と原因究明についての事例を紹介するとともに今後の樹木管理について留意事項を述べる。

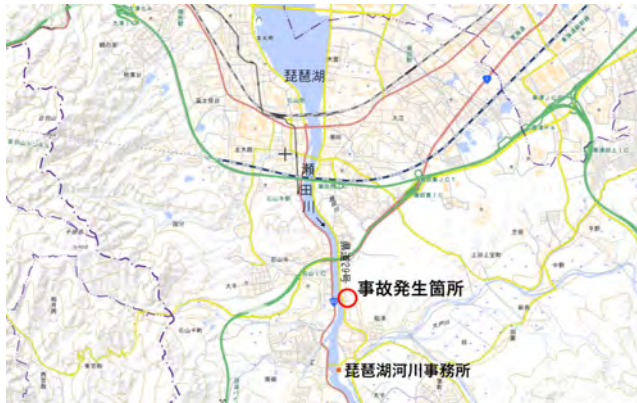
図-1 事故発生箇所(地理院地図を加工して作成)

2024年9月22日(日)午前8時20分頃、瀬田川左岸の河川区域外の河岸道路(県道29号 瀬田大石東線)を自動車で行く下流から上流方向(南から北)に走行中、左前方の河川区域内に自生する樹木が突然倒れた。その際、被害者は急ブレーキをかけたが、間に合わず自動車に木が覆い被さるよう衝突した。この衝撃により車体は損傷し、被害者も急ブレーキをかけたことにより頸椎を捻挫した。

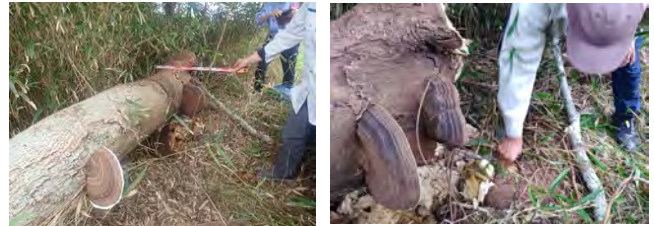
写真-2 調査の様子

調査は、現地に残置された倒伏木の目視確認及び倒伏時の状況の聞き取りにて行った。

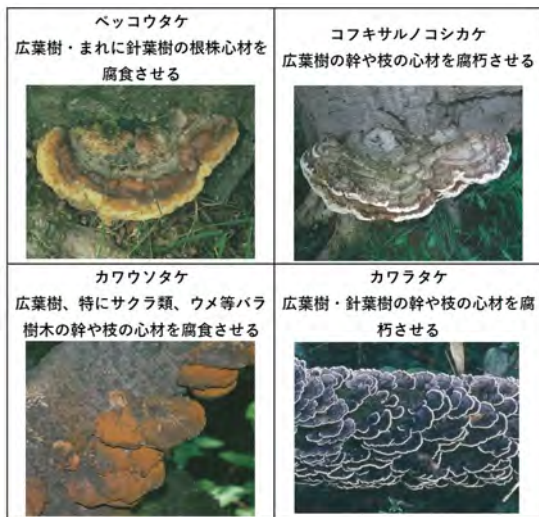
図4 木材腐朽菌のキノコの一例¹⁾

ネムノキに限らずその他の樹種についても、大型のキノコが幹の下部や地際部に発生している場合には、樹体内部で腐朽がかなり進行していると考えられる。木材腐朽菌のキノコはほとんどの場合、樹木の根、幹、枝上に直接形成される。特に、ベッコウタケ、コフキササルノコシカケは、腐朽力の強いタイプのキノコであるため、これらを見つけた場合は、伐採することが望ましい。

しかし、根の周囲や幹にキノコが発生していても、木材腐朽力をほとんど持たない落葉や樹皮の分解菌の場合もあるため、発生しているキノコが木材腐朽菌のキノコであるか否かを注意して判断する必要がある。

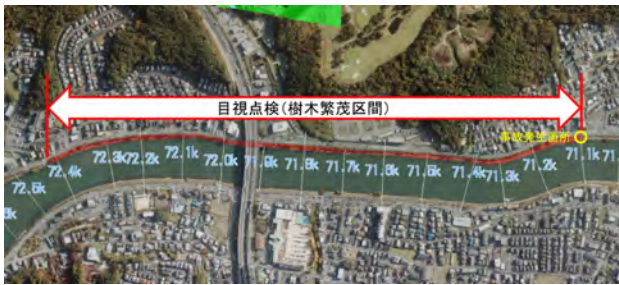
図-8 目視点検範囲

事故発生以降、路傍樹を目視点検した結果、新たにキノコに寄生された樹木を数体確認し、維持作業により伐採を行った。
