伊丹空港におけるプレキャストコンクリート版のIPH工法を用いた延命化

山根 成陽¹

¹関西エアポート株式会社 基盤技術部 伊丹基本施設グループ

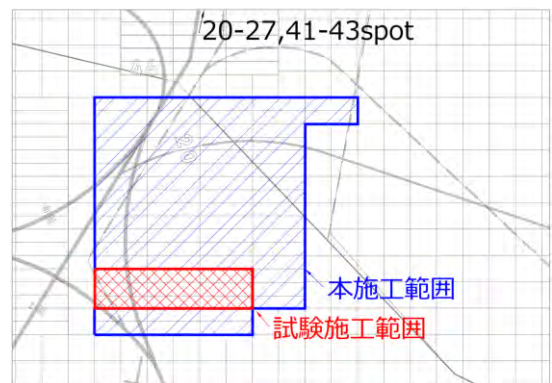
図-2 工事範囲（拡大図）

今回補修の対象としたのは図-2に示すPPC版72枚（A=1,800 m²）である。このエリアは航空機が駐機する20番スポット後方のエプロン誘導路上にあたり、20～27番スポット及び41～44番スポットへ向かう飛行機が行き来するため、重要な動線となっている。当該エリアは、2000年度にPPC版に改修され、供用から25年以上が経過している施設である。図-3、4にPPC版の平面図と断面図を示す。PPC版には版同士を接続する接手構造であるホーンジョイント（以下、HJ）があり、経年劣化によ
