塩素イオンを含む鉄筋コンクリート供試体の暴露試験結果

広島大学 正会員 田澤 栄一  
 広島大学 学生員 カマル シャロビム  
 広島大学 学生員 ○宮本 久士  
 広島大学 学生員 岸谷 克己

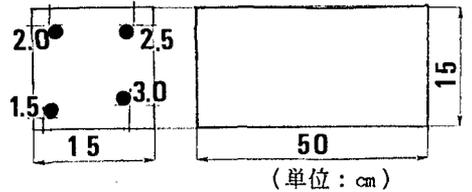
図1 供試体寸法および鉄筋の配置  
表1 配合

セメントは普通ポルトランドセメントを、粗骨材には最大寸法15mmのホルンヘルスを使用した。鉄筋は、φ13mmのみがき丸鋼を図1のように、かぶり厚を、1.5、2.0、2.5、3.0cmの4種類用いて4本配置した。水セメント比は、40、50、65%の三種類で、塩分(NaClとして)は、セメント量の0.05、0.25、0.50%と無混入の四種類である。表1に示す六種類の配合でコンクリートを製造した。暴露条件は、図2に示した二種類行った。No. 1~6をCASE I、No. 1, 4についてはCASE IIのものも使用し、合計8本の供試体を使用した。

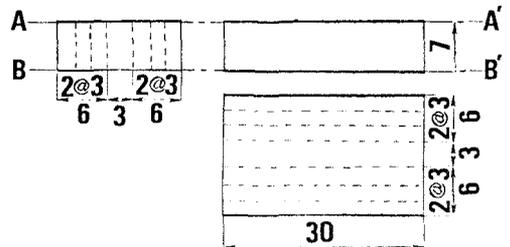
(b) 割裂後の切断図 (単位: cm)

まず、ひびわれ発生状況を含めた観察を行い、供試体の外観を記録する。次に、供試体を図3-(a)におけるA-A面およびB-B面において割裂する。そして、鉄筋を取り出して目視で観察し、発錆面積および位置を調べる。割裂によって三分した①部のA-A面およびB-B面に、フェノールフタレインを噴霧し、中性化深さを測定した。No. 1および4のCASE IIのものは、②部の中央部を7×15×30cm程度採取したものをコンクリートカッター(水を使用しない)で、図3-(b)のように七断面に分ける。その試料を粉碎し、含有塩分濃度を測定し、分布を調べた。
