## 長崎県における耐候性鋼を用いた表面処理橋梁の錆生成状況

長崎大学大学院 学生会員 ○廣門 公二  
 長崎大学工学部 正会員 中村 聖三  
 長崎大学工学部 フェロー 高橋 和雄

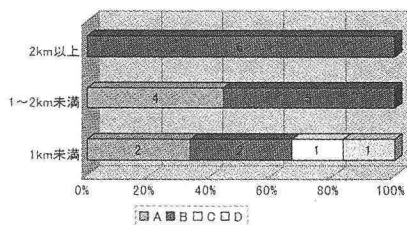
図-1 錆評価と離岸距離との関係

錆生成状況は各橋梁における局所での最も悪い部分で評価し、以降に示す結果の整理を行った。調査した化成処理橋梁 21 橋のうち評価 A が 6 橋、評価 B が 13 橋、評価 C が 1 橋、評価 D が 1 橋あった。図-1 に離岸距離別に分類した橋梁の錆状況を示すが、錆の生成状況が悪い評価 C および D の橋梁はすべて 1km 未満の場所に存在していて、離岸距離が小さい橋梁に腐食が進行しやすい傾向が見られた。なお、ここでの離岸距離とは、対象橋梁からもっとも近い海岸までの地図上での直線距離である。また、図-2 に経過年数で分類した橋梁の錆状況を示した。評価 C、D と判定した橋梁

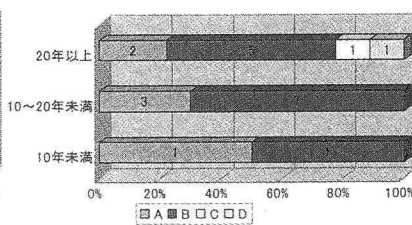
図-2 錆評価と経過年数との関係

はすべて経過年数が20年以上で、経過年数が大きくなると腐食が進行しやすいと考えられる。
