## 橋りょう支承部の変状対策の評価について

九州旅客鉄道(株) 正会員 ○貝瀬弘樹  
正会員 末松史朗

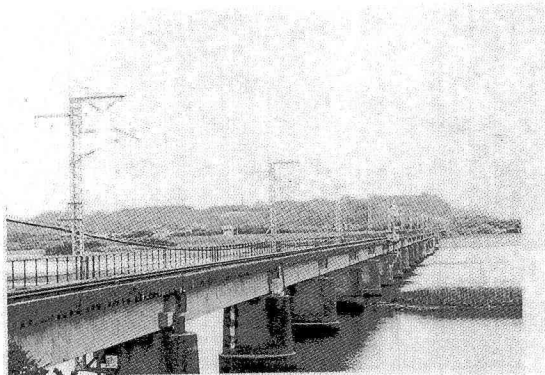
写真-1 小丸川橋りょう

今回報告する小丸川橋りょう(日豊本線 川南～高鍋間)は、宮崎県中部に位置し、太平洋に面した河口を横断する支間長22.3m×35連全長805.5mのJR九州で最長の橋りょうである(写真-1)。PC桁の支承部付近の変状が問題となっており、変状の発生状況や支承変位の測定結果をもとに対策工の見直しを行ってきた。
