## 吹付けのり面劣化状況調査における熱赤外線影像法の有用性についての検討

長崎大学工学部 学生員○吉岡良平 長崎大学大学院 学生員 中別府二郎  
 長崎大学工学部 正会員 立入 郁 長崎大学大学院 正会員 後藤恵之輔

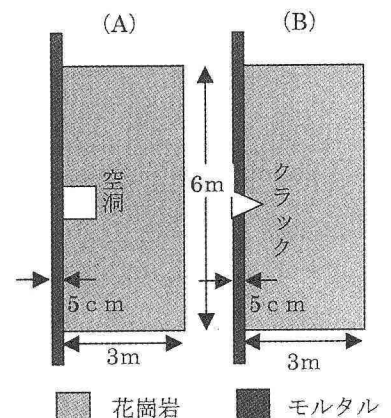
図-3 吹付けのり面モデル

熱伝導シミュレーションには二次元解析シミュレーションソフト Quick Field を用い、吹付けのり面の一部分を再現した図-3の(A),(B)2種類のモデルを用いて解析を行った。モデル(A)(B)とも、モルタル厚は対象とした吹付けのり面と同じ5cmとし、(A)については20×20cmの空洞、(B)についてはのり面表面に幅10cm深さ20cmのクラックの存在を仮定した。

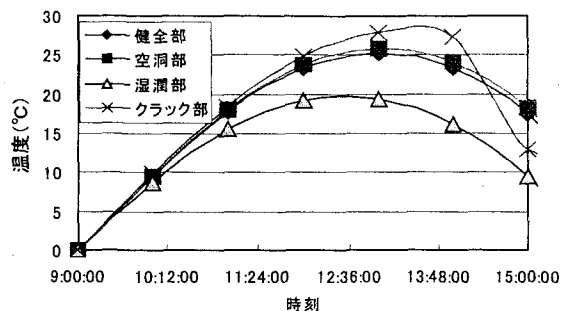
図-5 シミュレーションにおける温度変化

図-4は図-1の吹付けのり面において、熱赤外線影像法を用いて得た午前9:00から午後3:00にかけての温度変化である。空洞部と健全部の表面温度の差を比較すると最大で約3℃の温度差が見られた。一方、図-5は図-3の吹付けのり面モデルについてのシミュレーション解析結果である。湿潤部については、健全部と比較して最大で約7.4℃ほどの温度差が見られた。また、クラック部についても健全部と比較して最大で約4.7℃の温度差が見られた。しかし、空洞部については、健全部と比較して1℃以下のわずかな温度差が確認できるとどまった。表-1に各箇所との健全部との温度差を示す。熱画像による温度分布とシミュレーションとの間に温度差が生じた要因としては、雲の影響や、風の影響、シミュレーション解析を行う際の境界条件の誤差などが考えられる。

図-4と図-5を比較すると、湿潤部については吹付けのり面背面の空洞内の水により、健全部に比べて吹付けのり面表面の温度がかなり低くなっているため比較的抽出しやすいと考えられる。また、クラック部については、日射によって温められ始めた時は、健全部、湿潤部に比べてのり面表面温度が低かったが、時間がたつにつれて健全部より高温となった。これは、クラック部の空気の性質によるものだと考えられる。この特性から、クラック部は時間的な温度変化を捉えることにより判断することができると考えられる。空洞部については、シミュレーション解析によって図-4の熱画像による比較ほどの温度変化を表すことができなかったが、熱赤外線映像装置で十分とらえられる変化が起こることは確認できた。
