## 地上リモートセンシングを用いたダムのり面の老朽化調査

長崎大学工学部 学生員○前田 豊志 長崎大学大学院 学生員 中別府二郎  
 長崎大学大学院 正会員 後藤恵之輔 長崎大学工学部 正会員 立入 郁

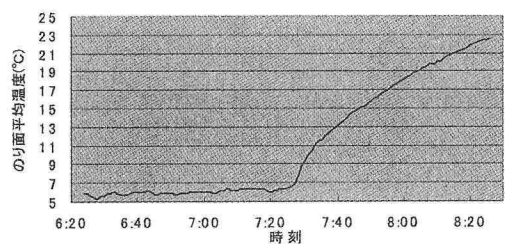
図-2 左岸②ののり面平均放射温度変化

ここでは、調査は10月17日(AM6:24~8:26)に実施した。写真-1に左岸②の様子を、図-2にのり面平均放射温度変化を、図-3にAM7:30~8:20の差画像と各指定点を、図-4にAM7:00~8:00の各指定点の放射温度変化をそれぞれ示す。

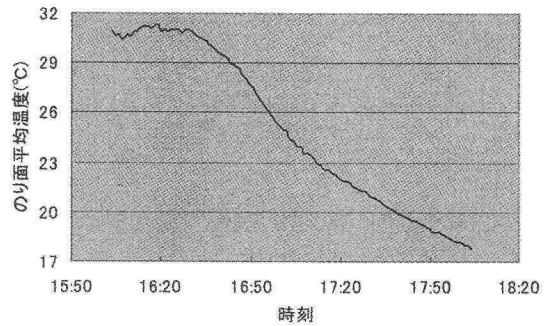
図-5 右岸③ののり面平均放射温度変化

調査は10月16日(16:04~18:04)に実施した。写真-2に右岸③の様子を、図-5に右岸③ののり面放射温度変化を、図-6に右岸③の16:04~18:04の差画像と各指定点を、図-7に指定点の放射温度変化をそれぞれ示す。
