九州大学 正員 井高 武士
〇奥園 英明
学生員 田上 隆生

1. まえがき

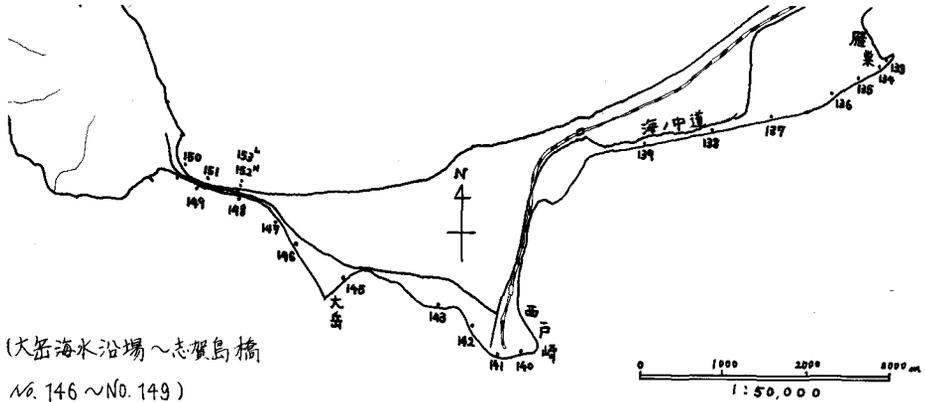
NO. 143 ~ NO. 145 護岸の前面に、コンクリートパイプで捨石をここんだ六本の突堤が出ている。その長さは約 25m で、突堤間の護岸前面には、捨石がはいっている。又突堤間の砂は、干潮時干出する。西から二番目の突堤は、その程度まで砂がついており、一番西の突堤では、根本から約 1/4 程度天端を越えて堆積している。二番目と三番目の汀線の出入差が大きいのは、突堤が長過ぎるためと思われる。

NO. 145 は、三日月状をなす汀線の一帯奥にあたり、一番西の突堤付近の緩勾配に比べ、約 3/60 程度の勾配をなす

この水深はすぐに深くなる。又この付近の汀線の前進は、目もみはるものがあり、72年1月から1年間で約75m前進している。この砂は、後で述べる様に、すべて大岳さん橋をまわってくるものである。
