大分高専 正員 上床隆彦

## 4. 防波堤の転倒事故

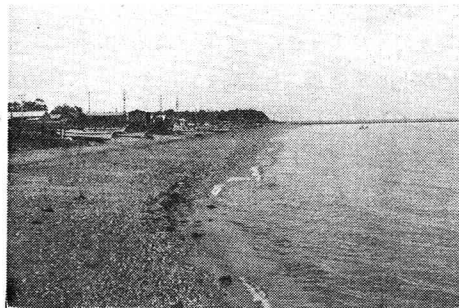
幸崎海岸は図-1に示すように新産都市二期計画の埋立地の東側に位置している。この海岸には幸崎漁港があり、防波堤等の構造物が設置されている。写真-1に示すような浜海岸であり、漂砂現象が見られる地形である。選点は埋立地より東側へ1km毎に行っており測点は図-1に示している。途中に小河川が1ヶ所あり、その影響を見るため選点も行っている。調査は佐賀、関まで行っているが今回の報告は幸崎付近の海岸約5kmについての報告である。なお調査は昭和47年より行なわれ、幸崎海岸については昭和48年、49年、50年に行っている。

写真-1  
幸崎海岸  
(大分県)  
遠望は二期  
計画埋立地
