## 昭和57年7月長崎豪雨による大規模開発団地周辺の土砂崩壊

長崎大学工学部 正 落合英俊, 松尾勝, 東若之  
木下健一郎, 山本芳裕

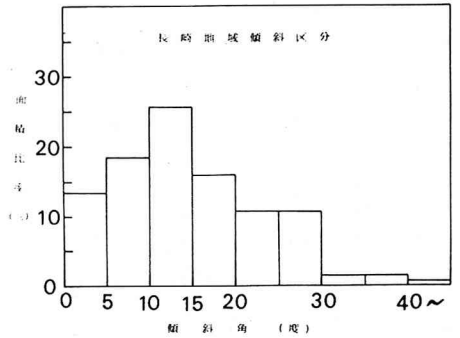
図-1 長崎地域の傾斜区分(面積比率)

長崎市街地は標高200~300mの火山岩類よりなる山地に取り巻かれ、平地に乏しい地形的条件にある。図-1は長崎県土地分類基本調査(長崎・野母崎)の傾斜区分図から求めた傾斜区分の面積比率であり、傾斜角8度以上が約78%、15度以上が約43%にも達している。ちなみに、長崎市とよく比較される神戸市における傾斜角5度以上の斜面面積比率は30%弱といわれている。このことは、長崎市の居住地のほとんどが斜面ということであり、事実、人家の多くは山腹をほうように密集し、宅地の開発は山へ山へと上り、山頂付近にまで及んでいる。この斜面都市長崎を襲った昭和57年7月23日の豪雨は、各所であつた数多くの土砂崩壊をひき起こし、多数の死者を出した。これらの土砂崩壊は、強雨域では基岩の地質をとくに選択することなく、また、急傾斜地のみならず傾斜角が20度程度の緩斜面においても発生しており、その災害は新興の宅造地から100年を越す古い集落にまで及んでいる。ここでは、長崎市における代表的な大型開発団地で、今回の豪雨により、死者を出した西山台団地と滑石団地について、その土砂崩壊の実態について述べる。
