## コンクリート構造物のヒビ割れ補修効果に関する一考察

九州東海大学 正員 坂田 康徳  
 熊本大学 “ 大津 政康  
 レジニ開発 川島 雄吉

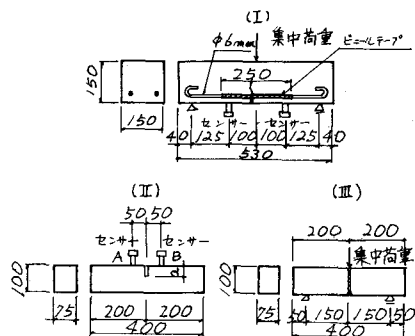
(図-3) 供試体寸法および試験方法

3. 測定および実験の概要、現場におけるヒビ割れ補修効果の測定は、地下道側壁面上に発生している代表的なクラックに対して、図-2に示すようにワイヤーストレンゲーズ5本を接着し、車輛交通振動によるヒビ割れ開閉度を補修工事の前後で動トゾミ計を用いて測定し、比較検討した。また、室内実験においては、図-3に示すように、ヒビ割れ補修効果の判定に関する3種類の実験を実施した。すなわち、(I)は中央部にビニールテープを巻きつけた直径6mmの普通丸鋼2本を埋め込んだ角柱供試体(15×15×53cm)による曲げ試験で、曲げヒビ割れが予想される位置をまたいで設置された発、受信センサー間の、曲げ破壊前後および補修後の超音波フィルター特性を周波数領域1~500kHz間で適宜測定した。(II)は角柱供試体(10×7.5×40cm)の中央にカッターにて幅約12mm、深さ $a=0\sim7.5$ mmまで25mm毎に変化する(図-1)補修対象のヒビ割れ分布図

疑似クラックを設け、このクラックの前後に所定の間隔で設置した発受信センサー間のフィルター特性を測定した。また、(Ⅲ)は実験(Ⅱ)で用いた供試体を完全に切断した後、補修用樹脂で接合し、20℃の恒温室にて1週間硬化させ、その後、曲げ破壊して接着力の良否を調べた。
