# 関門国道トンネルPC天井版の劣化調査

九州共立大学工学部 正 員 松下博通

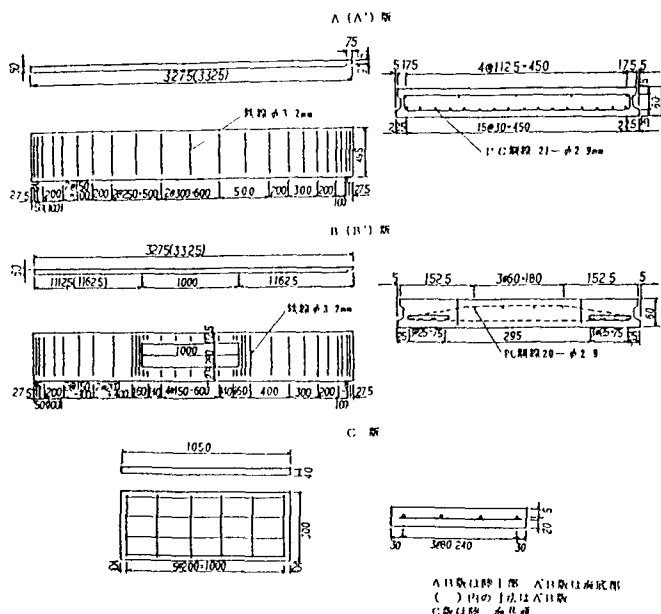
図-1 天井版形状寸法

調査に用いた天井版の形状寸法を図-1に示す。ここに、A版は通常天井版(PC版)、B版は排気孔を設けた天井版(PC版)、C版はB版の開度調整用版(RC版)であり、A版4枚(そのうち、海底部1枚)、B版4枚(そのうち、海底部2枚)、C版4枚について調査した。なお、海底部の天井版についてはダッシュをつけて区別する。
