風倒木斜面の地盤強度

熊本大学工学部 正員 ○ 北園芳人  
正員 鈴木敦巳  
正員 楊 俊傑

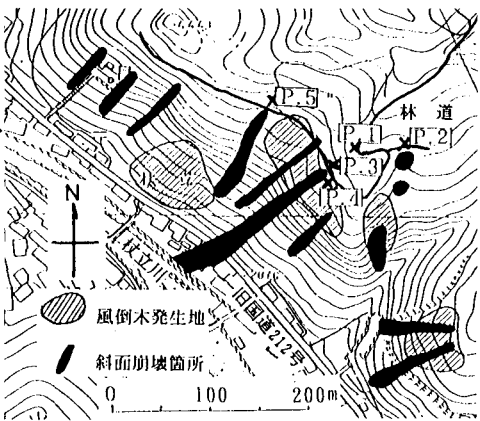
図-1 調査箇所図(阿蘇郡小国町杖立)

阿蘇郡小国町杖立地区でも、平成3年9月の台風で多くの風倒木が発生し、二次災害の恐れがあるということで、風倒木は除去された。しかし、風倒木が処理された斜面を含めこの地区で平成5年6月の集中豪雨で多数の斜面崩壊が発生した。今回の調査ポイントは図-1に示すように阿蘇溶結凝灰岩からなる急崖の上部で溶結凝灰岩の風化土(P.1~P.3)やそれが落下し堆積した崩積土(P.4, P.5)である。調査項目は斜面の傾斜角、植生、斜面形状などである。原位置試験機は簡易貫入試験機、ポータブルコーン試験機、山中式土壌硬度計である。
