## 集集大地震による超高压送電鉄塔の被害

九州大学大学院 正会員 松田泰治  
九州大学大学院 フェロー 大塚久哲  
九州大学大学院 学生員 内田広明

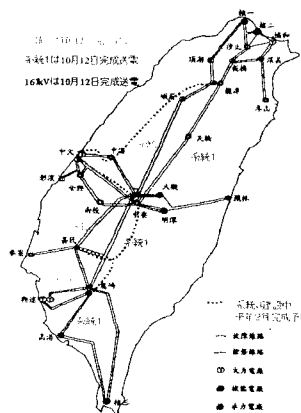
図-1 超高压幹線系統

台湾の電力は国営の台湾電力公司により独占供給されている。1998年の発電量は142964millionKWHで発電設備容量は26680MWである。電源構成は石炭火力30.4%、原子力19.3%、石油火力19%、水力16.6%、LNGが14.7%となっている。台湾は北部に世界の10%のメモリー生産を担う新竹科学工業区をはじめとする電力大消費地を抱えており電力需要は年々増加の傾向にある。この不足する北部地域の電力を南部の原子力発電所や火力発電所および中部の火力発電所や水力発電所からの送電で補っている。北部地域の電力不足は深刻であり最大400万kWの電力が中部地域および南部地域より供給されている。このような送電体制を台湾では「南電北送」と称している。「南電北送」を行うための超高压送電鉄塔の幹線は図-1に示すように、ほぼ南北に縦断している。

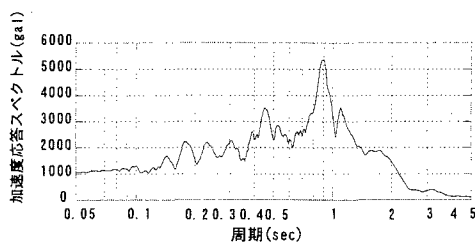
図-3 加速度応答スペクトル(h=0.02)

鉄塔の被災原因を検討する目的で#203鉄塔の固有値解析および動的応答解析を行った。解析に用いた地震波は、#203付近で観測されたTCU084EWである。入力架線直角方向に水平一方向入力とした。TCU084EWの加速度応答スペクトルを図-3に示す。
