## 台湾地震による烏溪橋の被害分析

九州工業大学 建設社会工学科 正会員 幸左賢二・山下由貴  
 大日本コンサルタンツ(株) 正会員 田崎賢治  
 建設技術研究所(株) 正会員 鈴木直人

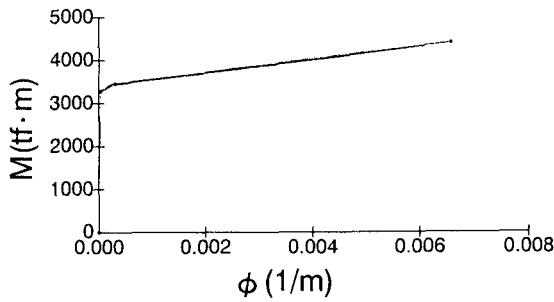
図-5 モーメントー曲率関係

下流側の橋脚は、図-4に示すようにB2、B3の壁式橋脚が橋軸直角方向に大きくせん断損傷しており、ひび割れは貫通していた。B4橋脚では橋脚自体には大きな損傷は認められないものの、基礎部にはせん断損傷が生じ、下流側に5〜7°傾いており、路面には70cmの沈下が認められた。また、B5、B6橋脚には曲げタイプの水平ひび割れが橋脚中間部で認められた。現地測定の結果、B4、B5橋脚天端はほとんど移動していないものの、橋脚基礎は西側に2m移動している。以上から、B2、B3橋脚の損傷原因としては、大きな橋軸直角方向への地震力、あるいは地盤の移動に伴う橋脚の変形によるせん断損傷が考えられる。仮に地震動による損傷として現行道路橋示方書により保有水平耐力照査を行うと、図-5に示すように、橋軸直角方向の降伏耐力が500tf(降伏モーメント3500tf・m)、終局曲げ耐力が640tf(終局モーメント4500tf・m)、せん断耐力が315tfとなっている。これを躯体重量728tfで割ると等価水平震度は0.45となる。この等価水平震度は、阪神大震災における阪神高速道路3号神戸線の被災橋脚の平均的等価水平震度である0.41にほぼ対応している。壁式橋脚のせん断耐力は複雑であると考えられるが、通常の計算手法ではせん断耐力は比較的小さい値となっている。
