## 熊本市の交通事故多発地点における道路構造の検討

崇城大学大学院 学生会員 ○長友恒司  
 崇城大学 正 会 員 村田重之  
 正 会 員 澁谷秀昭  
 喜納綾子

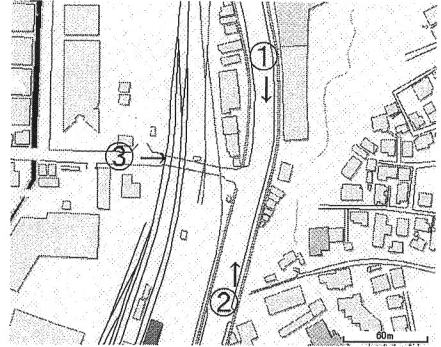
図2 池田踏切際周辺図

図2は交差点付近の地図図である。南北に走る道路①、②方向)は主要地方道の熊本鈴麦線(以下鈴麦線)で、そこから③方向へ市道が伸びている。昨年上半期(1~6月)におけるこの地点での事故発生件数は3件で類型別では正面衝突、追突、出合頭の事故がそれぞれ1件ずつ発生している。方向別交通量をみると①から②への直進が1446台で③への右折が53台、②から①への直進が546台で③への左折が80台、③から①への左折が153台で②への右折が70台である。鈴麦線は市内中心部を走る国道3号線のバイパス的役割や玉名・大牟田方面への近道ということもあって交通量はかなり多く、この交差点付近は片側2車線あり車の速度も速い。一方市道側は③の西側に大規模な工場や会社が多く立地し大型トラックが頻繁に通行するにもかかわらず、道幅は狭くトラック同士の離合は難しい状況である。この交差点には押しボタン式の信号があるのみで、市道側から②方面への右折はかなり難しく、これらの右折車による渋滞も発生している。さらに、JR鹿兒島本線と熊本電鉄線の踏切が重なり、駅も近く比較的発着本数が多いため、遮断機が下りたままになり渋滞が発生する。
