## 屋外にて長期間使用された木材材の残存強度に関する実験的検討

熊本大学 学生会員 中原 美保  
熊本大学 学生会員 田畑 健太郎

## 1 はじめに

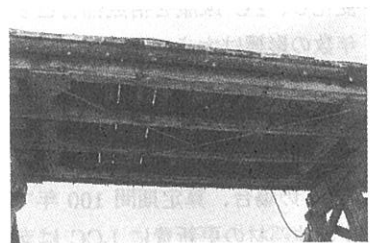
写真-1 上津屋橋全景

写真-1に示す上津屋橋は京都府南部に架けられた全長356.5m、74径間の本歩道橋である。出水時に川の水位が一定の位置に達すると橋脚に繋留された桁と床版が流れる仕組みになっており、通称「流れ橋」として多くの人に親しまれている<sup>1)</sup>。昭和28年の架設以来11回の流出を記録しており、その度に流れた部材は回収し再利用されている他、劣化の程度により一部は交換されている。

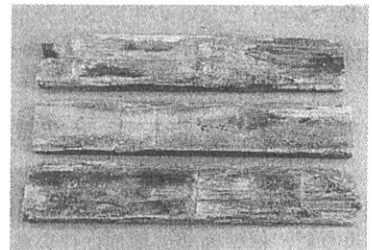
写真-2 上津屋橋上部構造

本報告で使用した試験体は、補修により交換された部材から任意に抽出したスギ床版3本である。使用年数は5~10年程度と推測される。表-1に概要を示す。以下、各種試験では床版3本をそれぞれ3分割した計9体を試験体とした。表-2は各種の試験結果をまとめたものである。以下、試験方法と結果を解説する。
