## 長崎県における耐候性鋼無塗装橋梁の実態調査

長崎大学 学生会員 ○廣門 公二  
 長崎大学 正会員 中村 聖三  
 長崎大学 フェロー会員 高橋 和雄

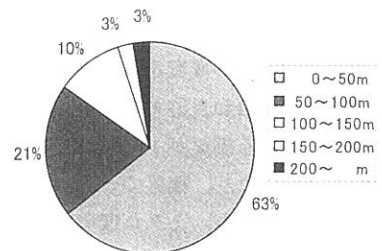
図-1 形式別橋梁数の割合

調査橋梁を図-1に形式別、図-2に橋長別に示した。約7割が鉄桁であり、6割以上が50m以下であった。図-3に離岸距離別で分類した橋梁数を示すが、7割近くが文献2)で飛来塩分量の測定を省略できると規定されている2km以上の場所に存在していた。ここでの離岸距離とは、対象橋梁からもっとも近い海岸までの地図上での直線距離である。

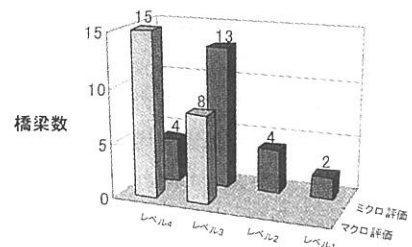
図-4 錆レベル別橋梁数

図-4に錆レベルの評価結果をマクロ(全体)、ミクロ(局所)評価に分けて示した。マクロ評価では全てレベル3以上であったが、ミクロ評価ではうろこ状の錆や剥離錆の発生したレベル2または1の橋梁が23橋中6橋あった。図-5には、ミクロ評価での錆レベルと桁下空間利用状況の関係を示している。レベル1の橋梁はともに河川や谷にかかっていることから、うろこ状や剥離錆は主に内桁が湿潤状態になることによって発生しやすいと考えられる。図-6にはミクロ評価での錆レベルと経過年数の関係を示している。経過年数6~15年にレベル1および2の橋梁が多く存在し、離岸距離が6kmを超えるとレベル1の橋梁がないことがわかる。しかし、6kmを超えてもレベル2の橋梁は3橋存在し、離岸距離が短い橋梁の方が錆の生成状況が悪いという明確な傾向は認められない。このことは錆レベルを経過年数と離岸距離で示した図-8からもわかる。すなわち、レベル1や2の橋梁の剥離錆やうろこ状の錆は、そのほとんどが橋梁の構造上桁端が狭いことや、橋台付近の水仕舞いの不備が原因だと考えられる。
