木橋に使用されたスギ材の残存耐力と点検法について

熊本大学 学生会員 ○松本 剛
熊本大学 正会員 山尾 敏孝

1. はじめに

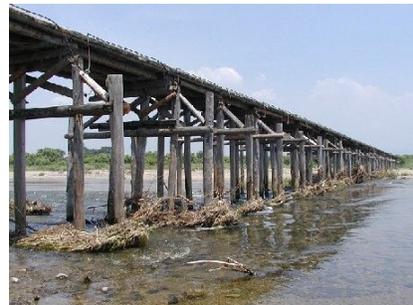
写真-1 上津屋橋全景

試験体は写真-1 の京都府木津川に架かる上津屋橋の主桁である。流れ橋として有名な上津屋橋では大雨による流出にあわせて改修がなされているが、交換される部材は一般の技術者による診断結果に基づいている。しかしながら、その方法は橋下からの目視のみであり、場所によっては写真-2 のように目視距離が大きいこと、写真-3 のように桁の下面しか視認することができないこと、また専門家による診断ではないことから診断精度はあまりよくないと考えられる。
