## 鋼床版のデッキプレートとUリブの溶接ルート部における疲労き裂の発生要因と進展性状に関する研究

九州大学大学院 学生会員 ○三浦 健一

九州大学大学院 正会員 貝沼 重信

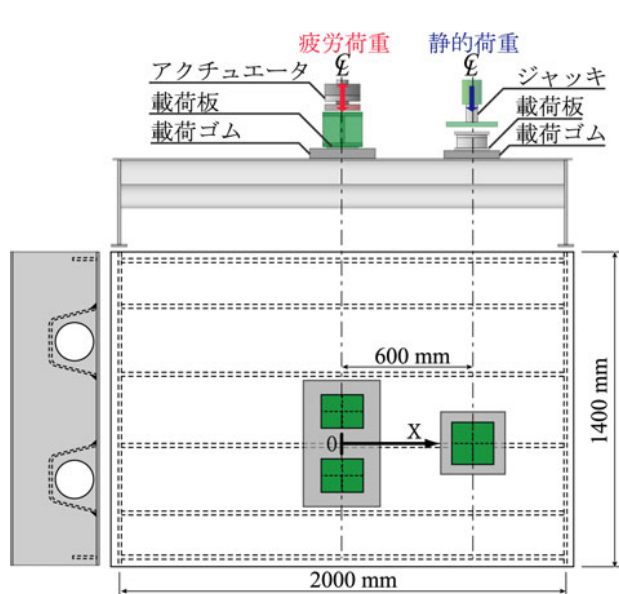
図-1 試験体の形状・寸法および疲労試験システム

**2. 試験方法** 試験体はFEM解析の結果に基づき、図-1に示すように2本のUリブを有する鋼床版モデルとした。Uリブ厚、溶接溶込み深さおよび溶接方法を変化させた3種類、計5体の試験体を製作した。以下では、これらの試験体を表-1に示すように、それぞれD12U6SP0-FS1、D12U6SP0-FS2、D12U8SP50-FS、D12U8SP50-F、D12U8MP50-FSと呼ぶ。

実橋を走行する車両の輪荷重は、アスファルト舗装により分散された後にデッキプレートに伝達される。そこで本システムでは静的载荷試験およびFEM解析の結果に基づき、図-1に示すように疲労荷重側の载荷板とデッキプレート上面の間に载荷ゴム(G12, 80mm)を挿入することで十分に荷重を分散させることに配慮した。また、図-2に示すデッキプレートとUリブの交差部における溶接止端近傍の実働応力波形は、輪荷重の移動により図-2(a)に示すように引張応力と圧縮応力が交番して発生している。この交番応力は、デッキプレートとUリブの交差部における溶接ルート部においても生じることをFEM解析結果により明らかにしている。この溶接ルート部に発生する応力の交番により、溶接未溶着部が開閉口することでルートき裂が発生すると推測された。そこで、本システムは、図-1に示すようにアクチュエータによる疲労荷重とジャッキによる静的荷重を組み合わせることで、図-2(a)の実働応力波形を模擬して図-2(b)に示すような正弦波で応力の交番を再現した。
