## 日本初の木材を主構造部材とする立体トラス橋の健全度診断

福岡大学 学生会員○久保 慧祐

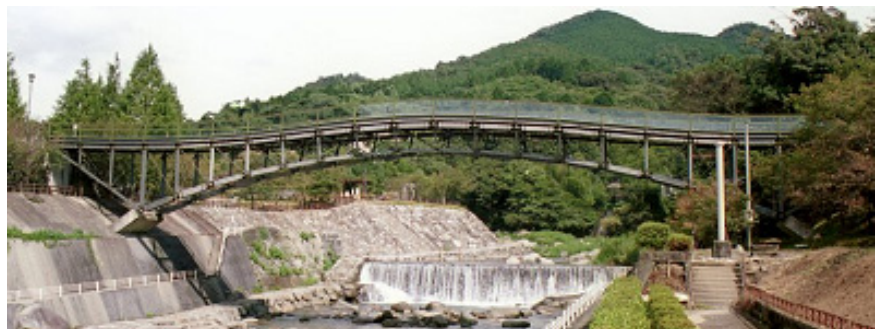
写真-1 全景

一方で低成長社会においては、道路橋全体の適切な維持管理と長期にわたる有効活用が重要な課題となっている。全国の供用年数が 50 年以上の橋梁は 20 年後には 30%を超えるとされており早急の対応が求められている。ここで、木橋は天然材料である木材を主構造材に使用しているため劣化の進行は早く、定期的な維持管理が必須である。しかしながら、木橋もコンクリート橋や鋼橋と同じ「橋梁」であり、維持管理も同じような観点から行われるべきである。ここではこのような木橋の維持管理について検討するため、その事例のひとつとして写真-1 のような日本初の木材を主構造部材とする立体トラス橋である愛逢橋の診断と評価を行った。

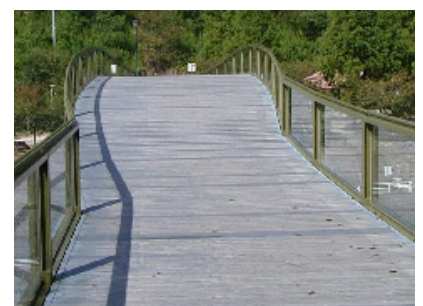
写真-3 歩道部

愛逢橋は佐賀県神埼市にあり、全長 62.7m、最大支間長 45.6m、最大幅員が 5.2m の大型歩道橋である。最大断面寸法が 43cm の正方形断面を有するスギのトラス主材は写真-2 のような金属製のボールジョイントで接合され、金属製のブレース材などと合わせてトラス構造を構成している。高欄には強化ガラスが張られており、写真-3 のように圧迫感の少ないスタイリッシュな外観となっている。

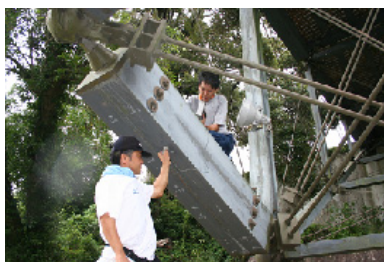
写真-4 超音波伝播速度試験の様子

次に、重要な部材について超音波伝播速度試験と穿孔抵抗試験によるさらに詳しい診断を行った。**写真-4**は超音波伝播速度試験、**写真-5**は穿孔抵抗試験の様子である。結果の一例として、橋脚位置にあり断面が最大である部材のうち外観で最も状態が良くないと考えられた左岸下流側の下弦材の超音波伝播速度試験の結果を**図-1**に示す。黒い三角形は測定位置を、数値は伝播速度を示している。赤字は伝播速度の理論値よりかなり遅く、その位置では腐朽が疑われる。**図-2**は**図-1**の①で示す箇所の穿孔抵抗試験の結果である。これは専用の機械により深さ毎の穿孔抵抗値を記録するもので、図は横軸に深さを、縦軸に抵抗値を示している。抵抗が小さいと腐朽が疑われるが全区間で抵抗が測定されており、腐朽はない、もしくはあっても軽微であると予測される。よってひび割れや漏水痕等の外傷は見られるものの、部材内部の調査結果は良好であり、劣化は小さいと考えられる。
