## 長崎県における耐候性鋼無塗装橋梁の実態の経年変化調査

長崎大学工学部 学生会員 ○今井和之進 長崎大学工学部 正 会 員 中村聖三  
長崎大学工学部 フェロー 高橋和雄

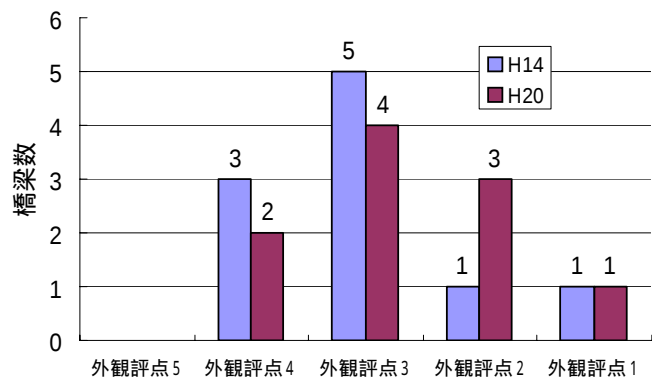
図 - 3 H14 と H20 の局所評価

調査した裸仕様 10 橋について、H14 と H20 の局所評価結果を比較したグラフを図 - 3 に示す。外観評点 3 および 4 の橋梁数が減少し、外観評点 2 の橋梁が増加していることがわかる。つまり、局所評価ではさび状態が悪化した橋梁があるということである。一方、構造全体評価の外観評点は両調査結果で変化は認められな
