## 都市河川に生息するアユに与える魚道改修効果の検証 —室見川におけるアユ再生に向けた現地観測—

福岡大学工学部 学生員○田中快昇  
福岡大学工学部 正会員 渡辺亮一

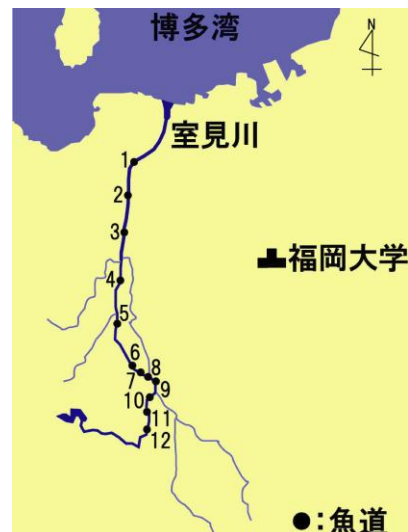
図 1 魚道調査地点

魚道調査では、図 1 に示す室見川本川に設置されている 12 の堰(下流側より、1-新道堰、2-浜井手堰、3-乙井手堰、4-花立堰、5-都地河原堰、6-丸井堰、7-亀丸堰、8-新井手堰、9-焼隈堰、10-兵庫町堰、11-大堰、12-荒打堰)の魚道を調査した。12 基の魚道の計測と、その周辺環境の調査を行うことで、魚道改修箇所を明らかにし、魚道が機能を果たしているかどうかの調査を行った。

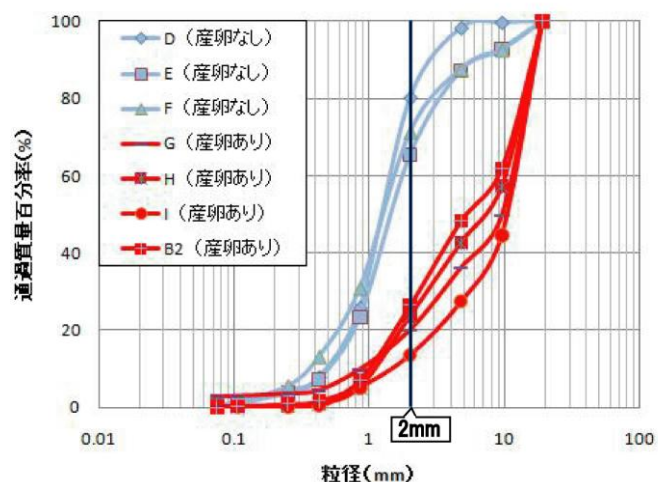
図 4 各地点の粒度加積曲線

アユの産卵状況は、2007 年から産卵が確認できている 1-新道堰においてのみ産卵を確認することができた。産卵条件として天候は晴れで、アユが産卵した時の平均水温は 16℃であり、水温が 19℃になると産卵は確認できなかった。表 2 はサクサク度試験の結果を示している。この表より、今年産卵が確認できた地点のサクサク度は平均 11.3cm であった。産卵が確認できなかった地点の特徴として、サクサク度が 10cm 未満の固い場所、また 50cm のように軟らかすぎる場所であることが分かる。図 4 は各地点の粒度分布を示している。この図から、産卵が確認できた地点では、粒径が 2mm 以上の河床材料の含有率が高いことが分かる。このことから、アユの産卵には

2mm 以上の河床材料が特に重要であると考えられる。
