## 中国四川地震における斜橋の回転挙動解析

## 1. はじめに

2008年5月12日に中国四川地震が発生し、多くの橋梁が被災し、その中で、斜角を有する馬尾河橋(maweihe 橋)では、主桁の残留変位の発生、サイドブロックの損傷、桁-橋台間衝突に伴う橋台の損傷が確認された。そこで、本検討では斜橋における桁移動に着目して、損傷分析および時刻歴応答解析を行い、損傷メカニズムを推定した。具体的には、対象橋梁の被害状況を把握した上で、上部構造のモデル化を用い、水平2方向地震加速度の同時入力動的解析を実施し、実損傷の再現を試みた。

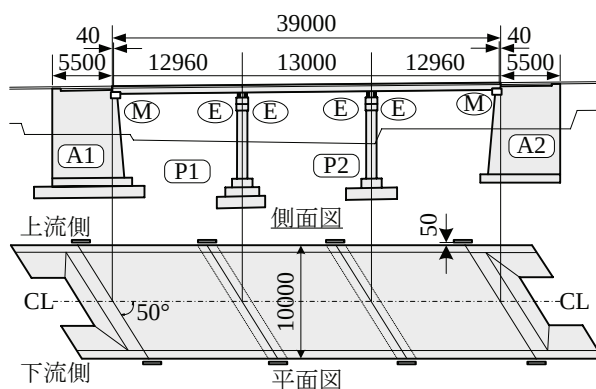
図-1 対象橋梁

図-1 に四川地震において、桁が回転する損傷が見られた馬尾河橋の一般図を示す。本橋は綿竹市武都鎮に位置する橋長39m、総幅員10m、斜角 $50^\circ$ のRC3径間連結桁橋(床版のみが連結している構造)である。

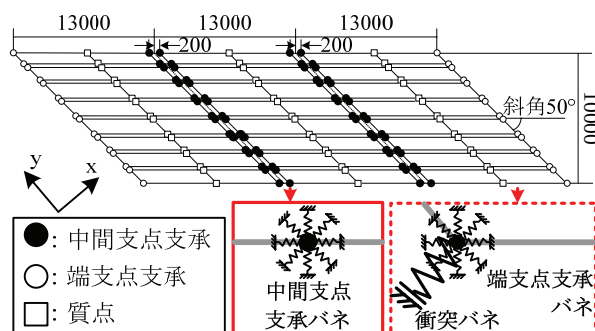
図-3 対象橋梁の解析モデル

対象橋梁の解析骨組モデルを図-3 に示す。桁の挙動は主に桁と支承の変形が支配的であることから、主桁と支承のみのモデル化を行った。支承バネは、桁が支承上を滑る現象を再現するために完全弾塑性型とし、全方向に対して等しく抵抗できるせん断抵抗バネを設定している。衝突バネは、桁端の支承線直角方向の応答変位が遊間量40mmを越えると抵抗するように、圧縮側のみで弾性挙動を示すバネ特性を与えた。入力地震波は本橋近傍の実測波とし、水平2方向地震波の同時入力を行った。なお、本橋のサイドブロックのせん断ひび割れから想定した抵抗面積がパラペットのものに対して非常に小さく、今回の解析ではサイドブロックのモデル化は行っていない。

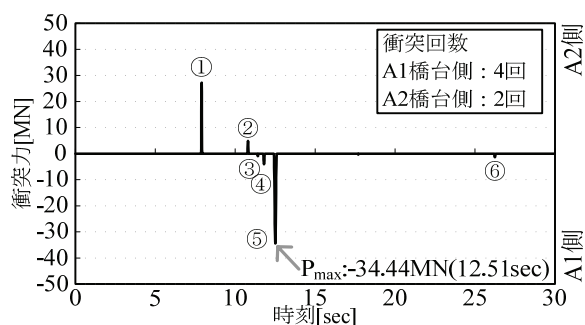
図-4 衝突力の時刻歴図

図-4 に衝突力の大きさ・方向・時刻を示す。衝突力の正の値は、A2橋台側への衝突を、負の値はA1橋台側への衝突を示している。衝突は、A1橋台側に4回、A2橋台側に2回の計6回発生している。また、1回目、5回目衝突時の衝突が大きく、5回目衝突時に最大衝突力-34.44MNが発生している。

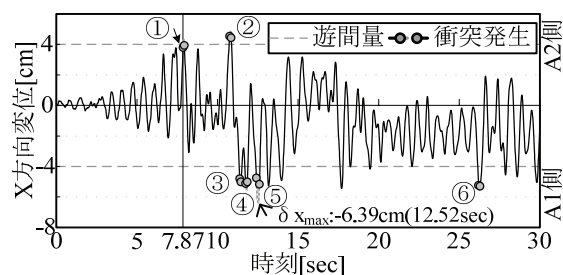
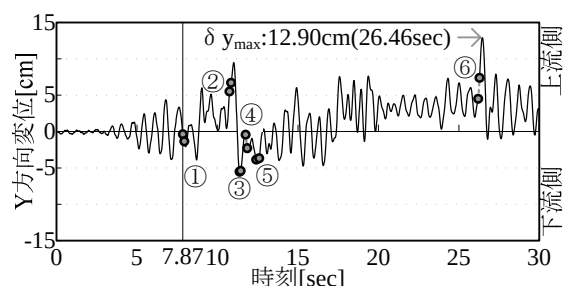
図-5 桁重心位置における時刻歴変位図

変位を図-5(a)に、Y方向変位を図-5(b)に示す。初期状態からX、Y方向共に3.0cm程度の微小振動を繰返し、7.87秒に衝突する。その後、繰返し衝突が発生し、衝突によって、X方向の変位が急激に変化している。また、Y方向は橋台が無いため、最終衝突直後に最大変位12.90cmが発生している。
