# サーモグラフィー法による RC 橋梁のひび割れ検出に関する基礎的研究

佐賀大学大学院 学生会員 ○財部淳 佐賀大学 正会員 石橋孝治 佐賀大学 正会員 山内直利

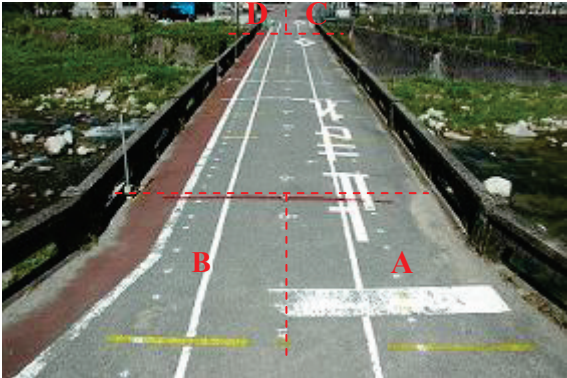
図－2 ゲルバー橋及び分割概要

2.2 の結果を基に佐賀県県道 275 号、上熊川交差点に撤去予定の 3 径間 RC ゲルバー橋を対象に調査を行った。本橋は橋長 45.1m、全幅員 5.5m あり、撮影可能場所を考慮して右岸下流方向・上流方向、同じく左岸下流方向・上流方向にそれぞれ ABCD と 4 分割し測定した。各底面部 14 平方メートルの範囲を河川から電動ポンプで水を吸い上げ、市販の高圧洗浄機で 20 分間放水した。A；平成 23 年 8 月 11 日、11：30 より 13：30 の 2 時間を 30 分おき、B；平成 23 年 9 月 1 日 11：50 より 13：50 の 2 時間を 30 分おき、C；平成 23 年 8 月 26 日、11：20 より 13：20 の 2 時間を 30 分おき、D；平成 23 年 8 月 26 日、14：10 より 16：10 の 2 時間を 30 分おきに測定した。各条件の撮影状況を表－3 に示す。測定結果と管理機関による目視点検報告書と比較し、また報告書に記載されていないひび割れを検出した場所については梯子を使い近接目視を行った。
